ESTUDIO DE RECONOCIMIENTO DE UNA EDIFICACIÓN
TEATRO CEREZO EN CARMONA (SEVILLA)

EXCMO. AYUNTAMIENTO DE CARMONA

SEVILLA, 12 DE ENERO DE 2.006

VORSEVI, S.A.*
INGENIERIA Y CONTROL DE CALIDAD

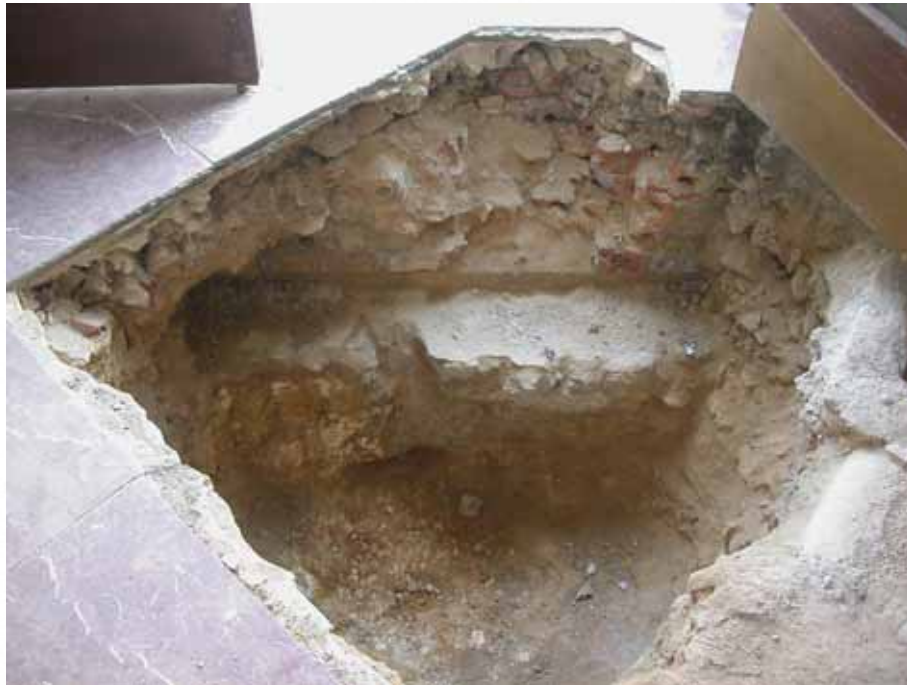
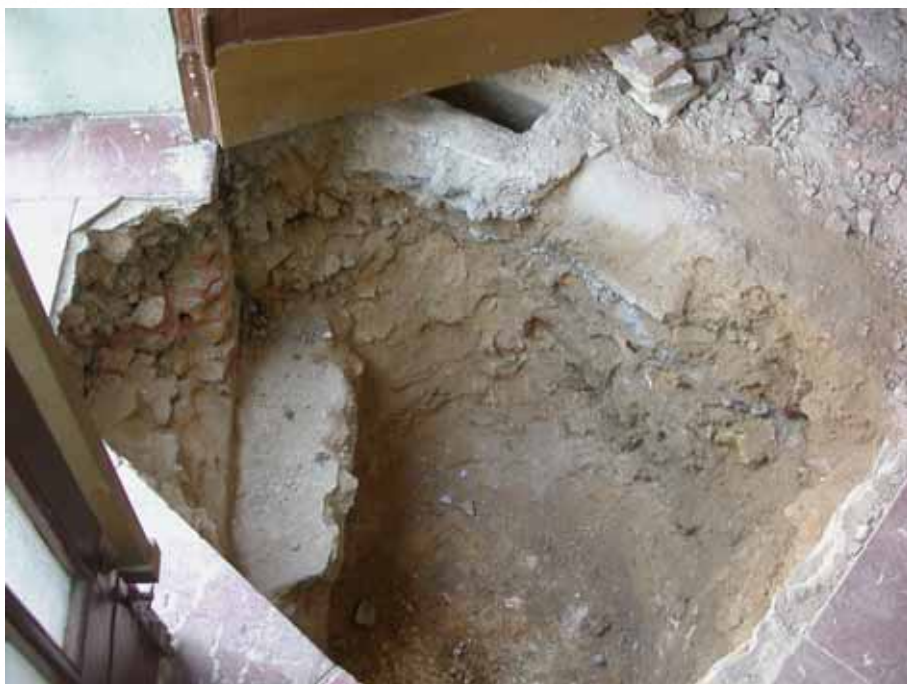
EN AMBAS FOTOGRAFÍAS OBSERVAMOS LA CIMENTACIÓN EJECUTADA CON UNA ZANJA CORRIDA DE HORMIGÓN EN MASA ASÍ COMO EL TERRENO SUBYACENTE

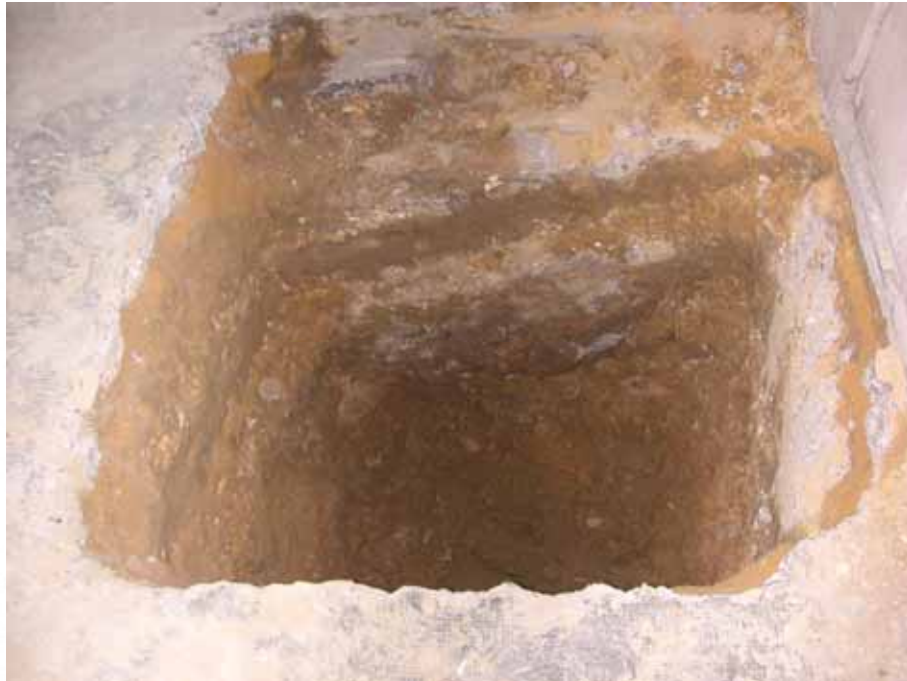
CIMENTACIÓN DE MURO DE FACHADA LATERAL DERECHA EJECUTADA CON UNA ZANJA CORRIDA DE HORMIGÓN EN MASA

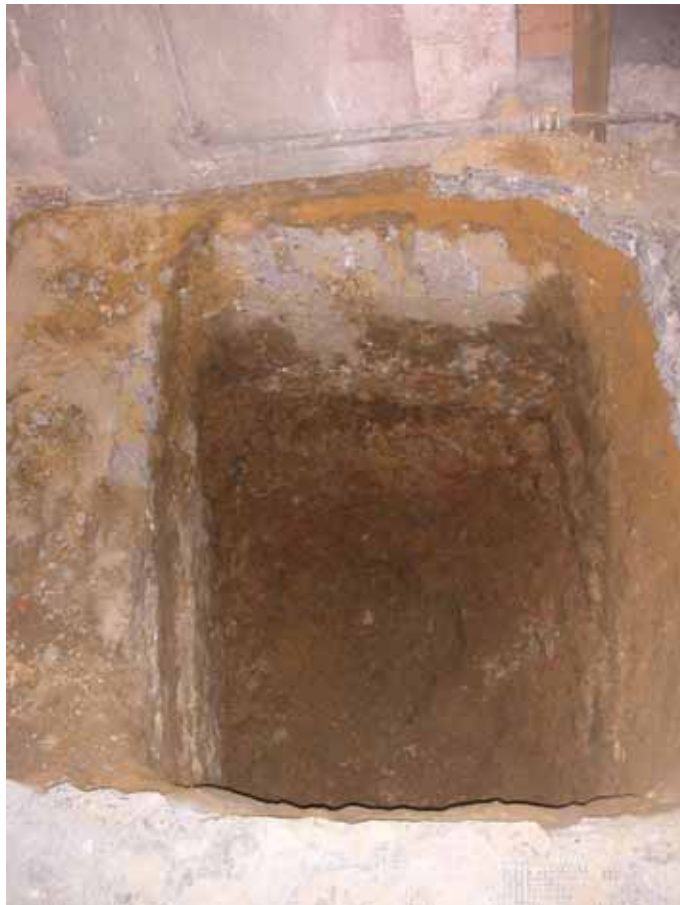
CIMENTACION DE MURO PERPENDICULAR A FACHADA LATERAL DERECHA EJECUTADA CON UNA ZANJA CORRIDA DE HORMIGÓN EN MASA

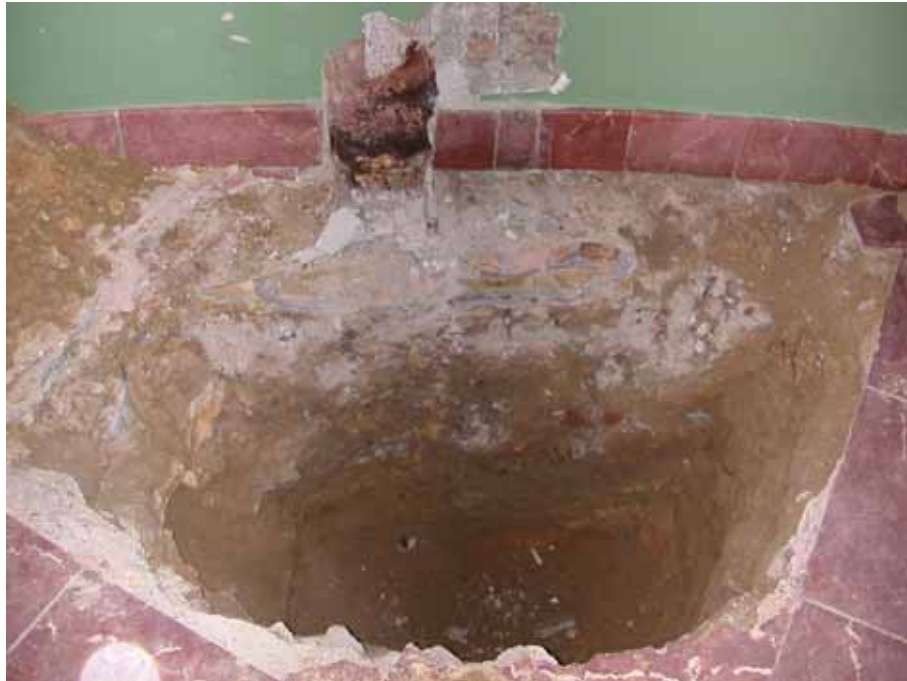
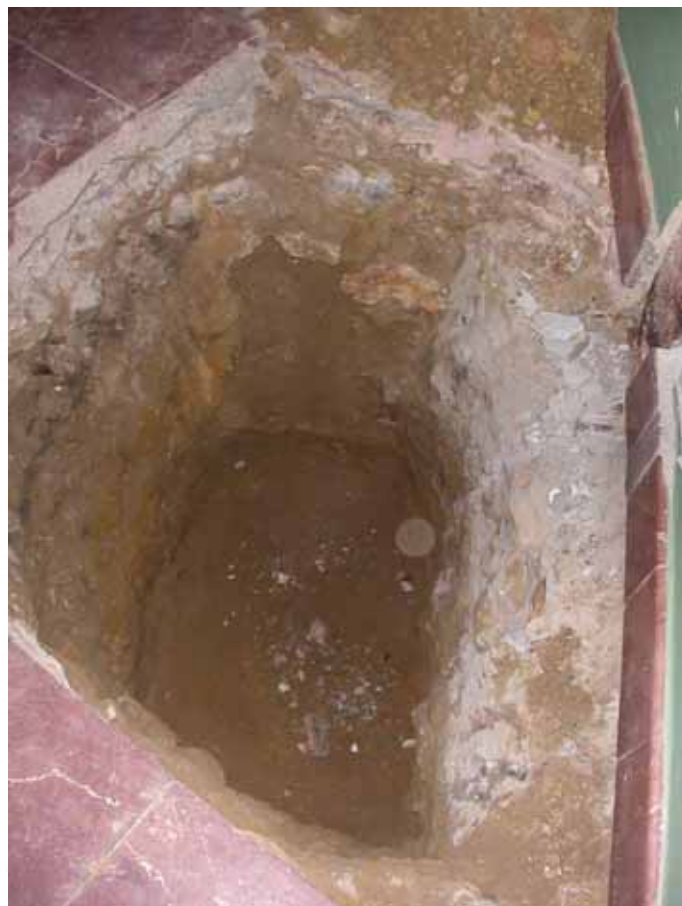
OBSERVAMOS LA CIMENTACIÓN COMPUESTA POR UNA ZANJA CORRIDA EJECUTADA CON HORMIGÓN EN MASA, ASÍ COMO EL TERREMO SUBYACENTE EN ESTE PUNTO

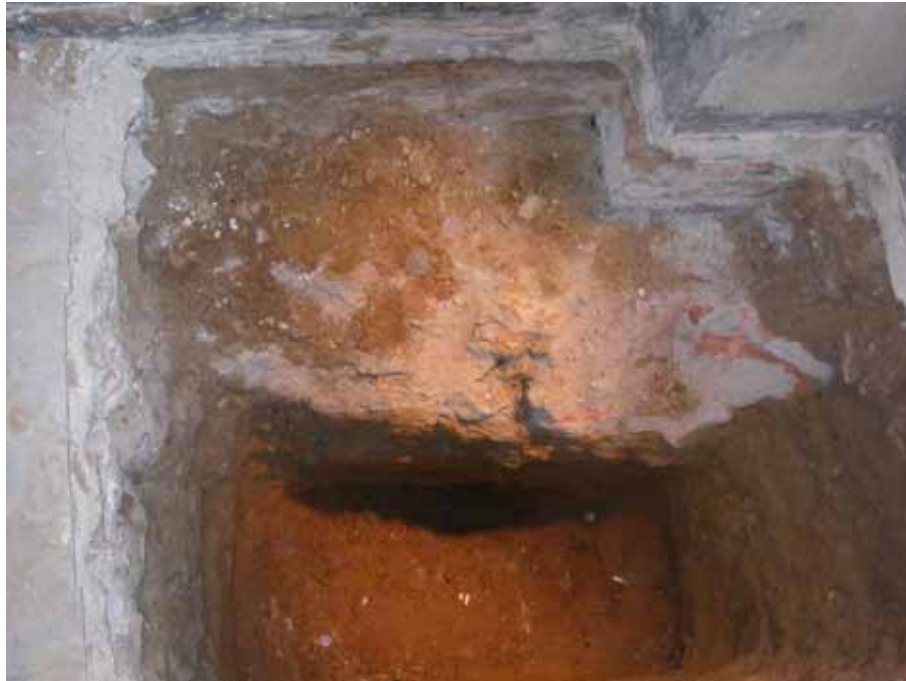
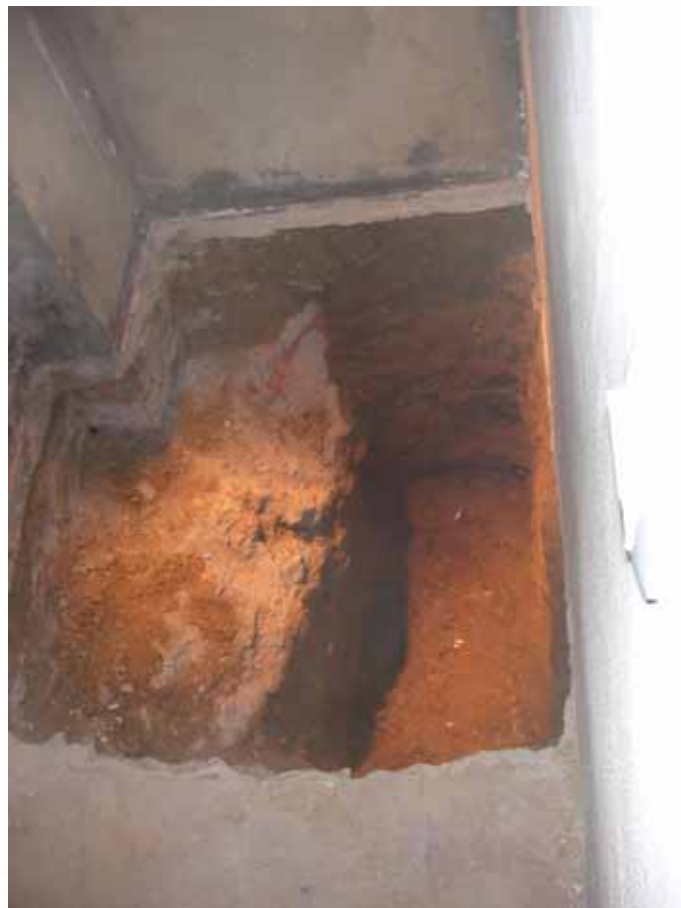
SE OBSERVA LA FABRICA DE LADRILLO MACIZO Y LA CIMENTACIÓN CONSTITUIDA
POR UNA ZANJA CORRIDA DE HORMIGÓN EN MASA

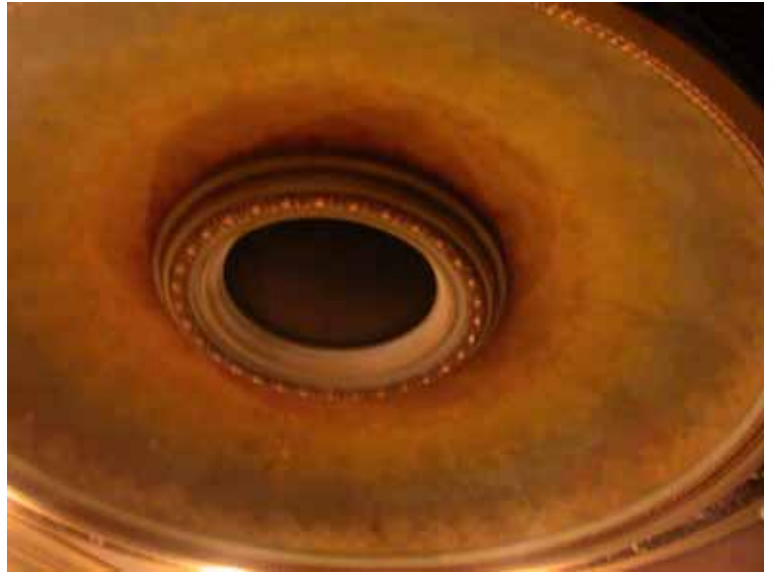
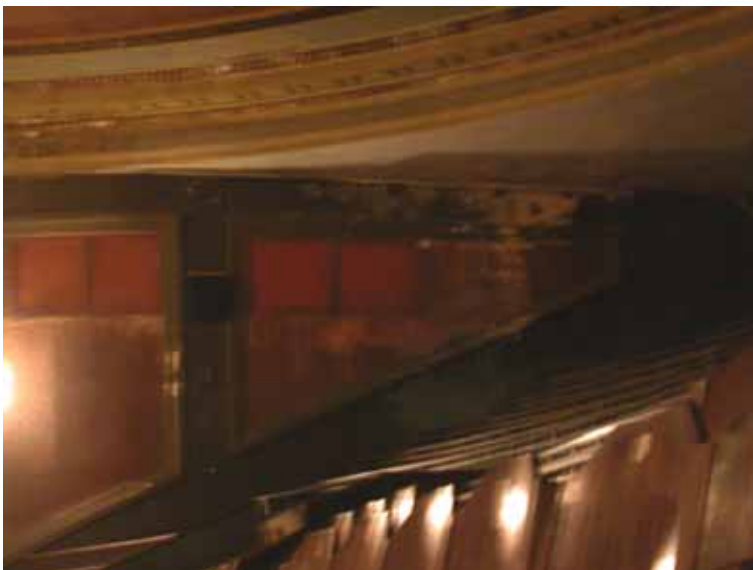
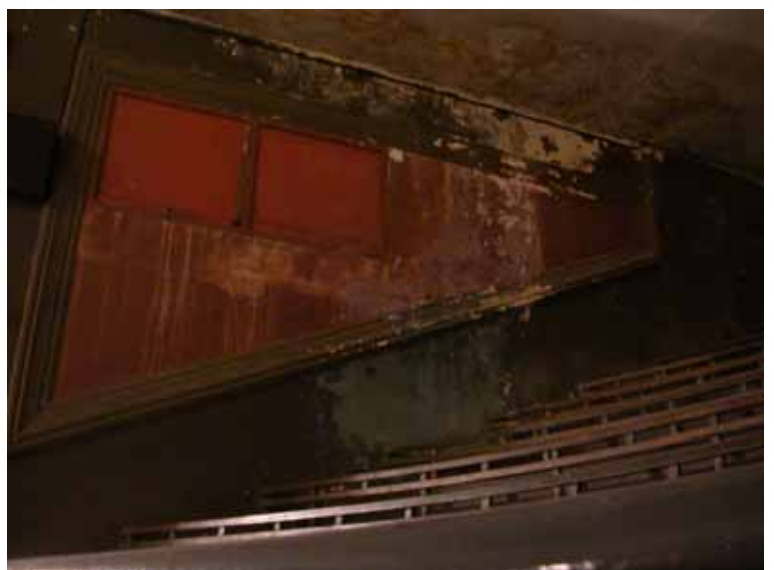
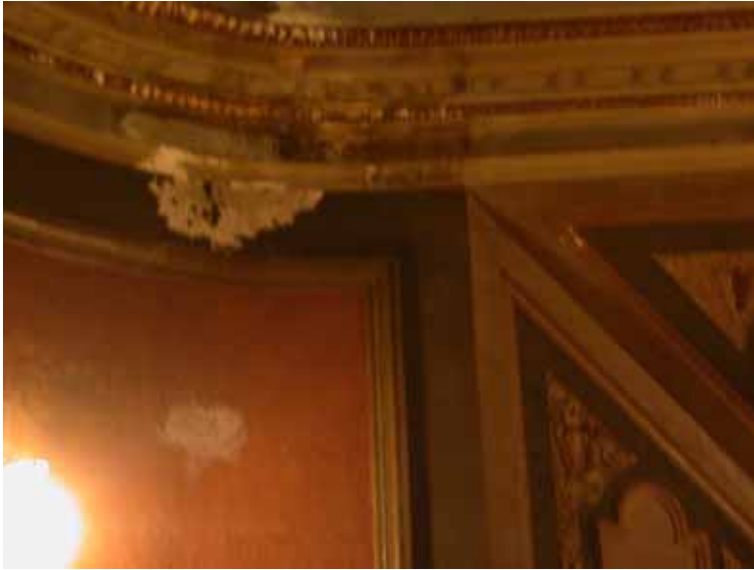
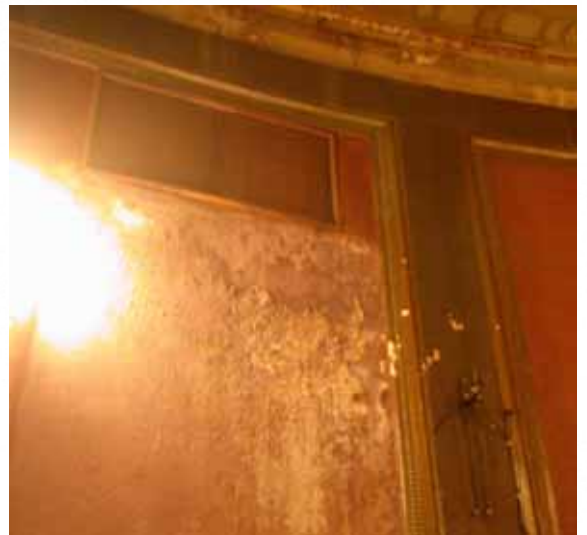
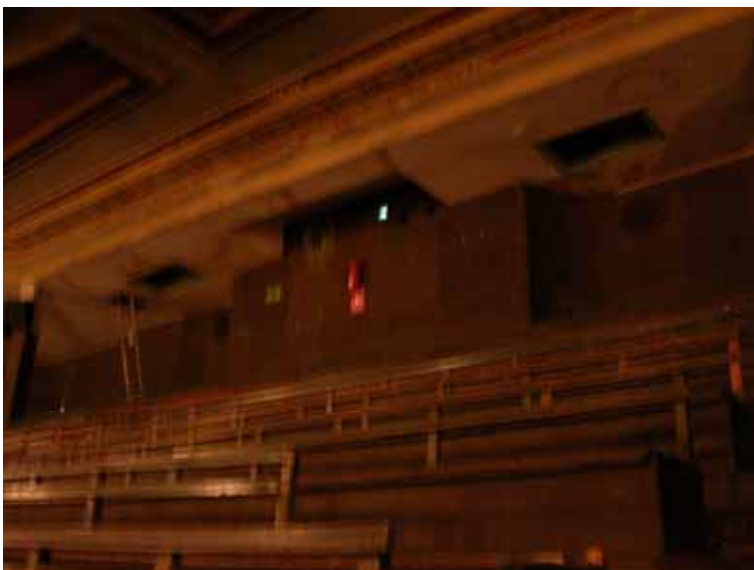
La patología más relevante detectada son las concentraciones de humedad que se localizan sobre el techo del patio de butacas y en los muros de cerramientos. Estas concentraciones provienen de filtraciones que se producen, principalmente, a través de la cubierta inclinada central que cubre el teatro y por el encuentro de ésta con la cubierta plana. Entendemos que esta patología está causada por una falta o deficiente impermeabilización, así como por una prolongada falta de mantenimiento preventivo sobre los materiales que constituyen la cubierta del conjunto. Recomendamos la reparación y refuerzo de los puntos singulares, así como de las zonas deterioradas.

La cubierta está necesitada de una reparación. Debe revisarse la cubierta de tejas y realizar las reparaciones pertinentes para evitar las filtraciones de agua. Recomendamos la reparación y refuerzo de los puntos singulares y del encuentro entre las cubiertas, inclinada y plana, así como la sustitución de los elementos de cubrición rotos o deteriorados.

Igualmente, debe llamarse la atención a los responsables de este teatro de la necesidad de cuidar y mantener las cubiertas y las cámaras existentes entre las cubiertas inclinadas y los forjados limpias de restos vegetales, defecaciones de aves, roturas o caída de algún material que obstruya la salida de aguas pluviales.

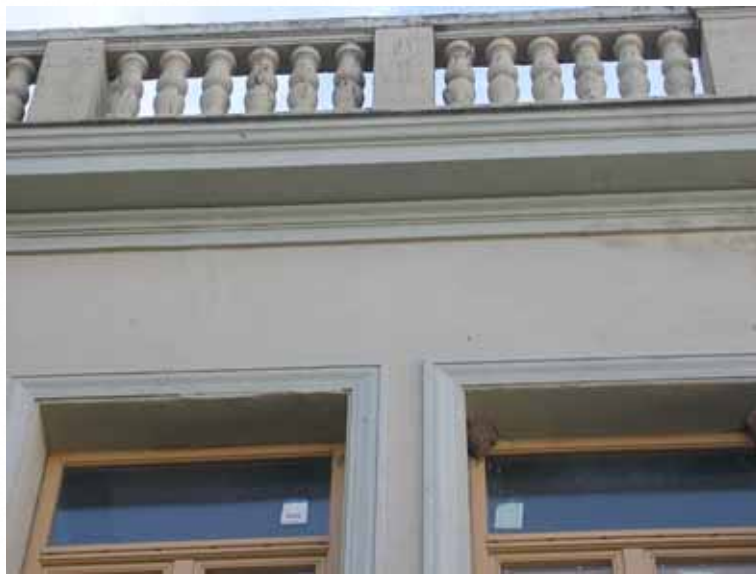
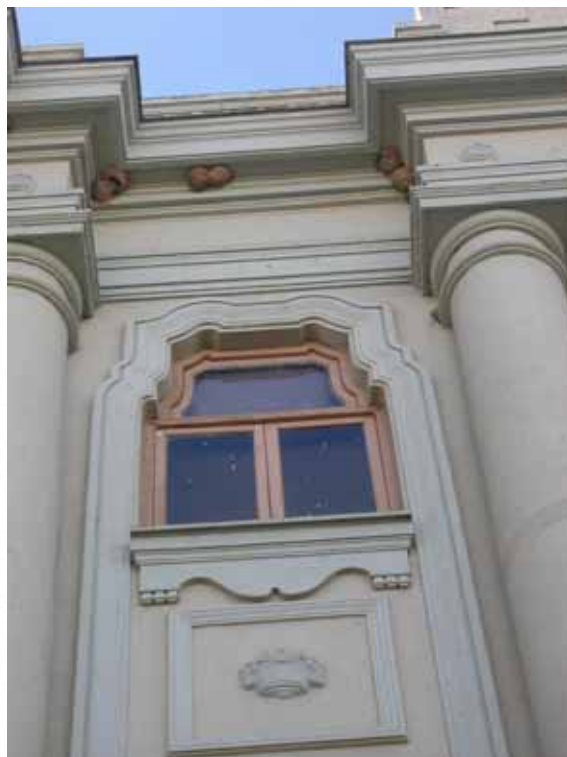
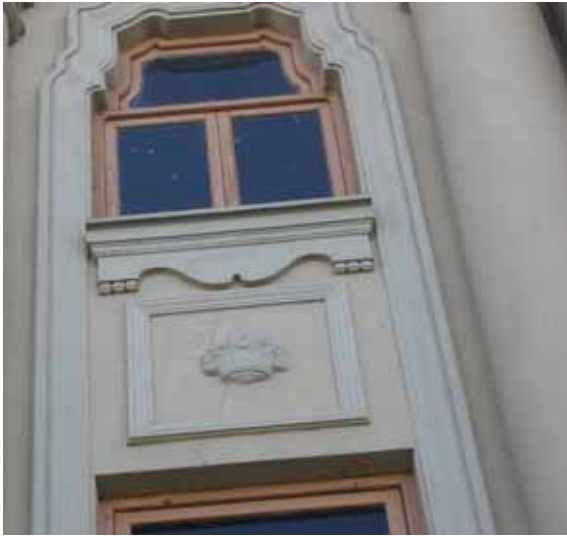
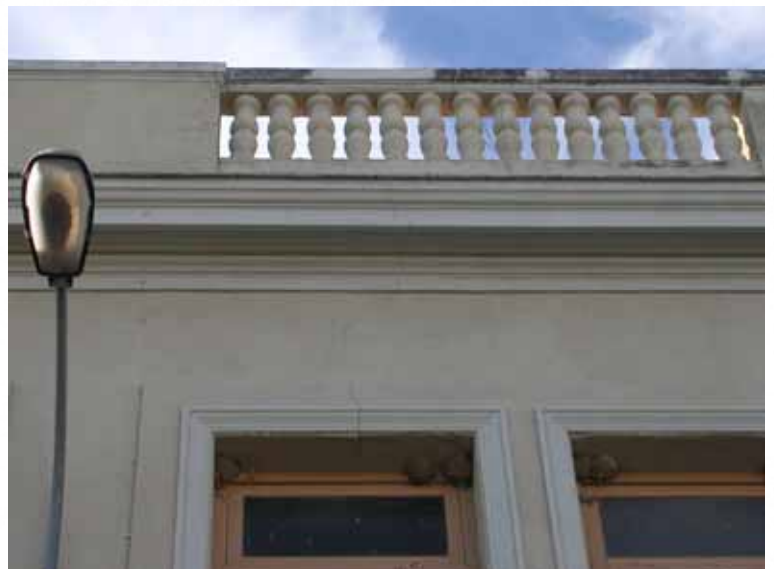
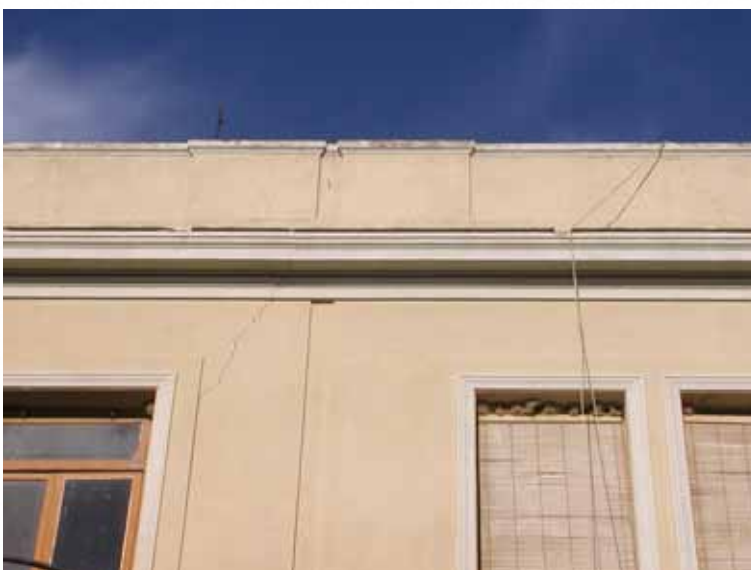
En los muros de cerramiento se han localizado algunas fisuras de tendencia vertical e inclinada localizadas principalmente junto a las balaustradas y los huecos de ventana; esta patología es sintomática cuando existen tensiones acumuladas en los muros que fugan por los puntos más débiles como son los huecos.

Fisuras de tendencia vertical e inclinada localizadas principalmente junto a las balaustradas y los huecos de ventana; esta patología es sintomática cuando existen tensiones acumuladas en los muros que fugan por los puntos más débiles como son los huecos.

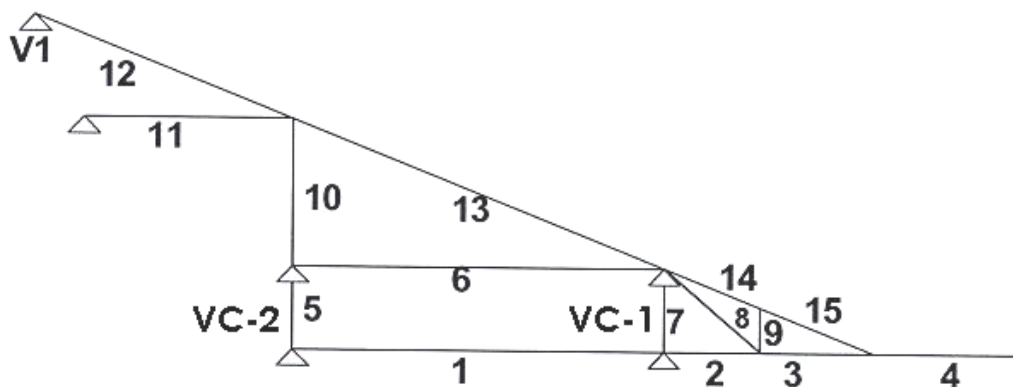
Como último punto indicamos, a nuestro criterio el refuerzo a disponer en las barras 14 y 15 de la estructura del graderío central.

Dado que no es recomendable utilizar la soldadura podríamos pensar es sustituir los perfiles actuales, 2 L40.4.5, por dos perfiles L100.10

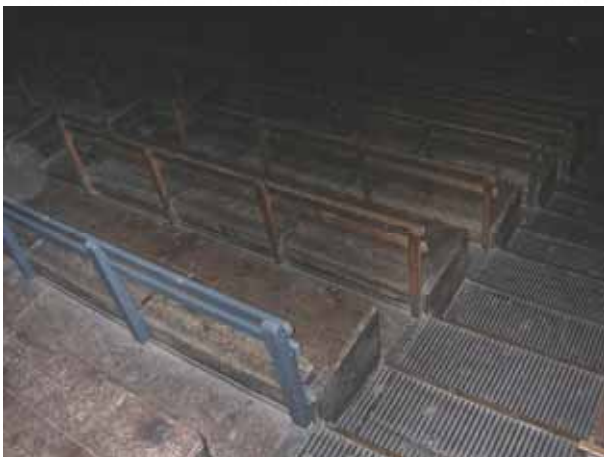
VISTA SUPERIOR. GRADAS CENTRALES

Con respecto a la estructura que forma el anfiteatro, al igual que en las cubiertas es necesario realizar una limpieza integral de las cámaras existentes bajo el graderío. Se ha podido observar que la estructura auxiliar del anfiteatro que recoge el graderío está formada por montantes de madera (costeros, restos de encofrados, etc.) apoyados, sin atar y sin arriostrar a los perfiles metálicos, siendo estas piezas las que sostienen los elementos horizontales que recogen las cargas del público.

Esta estructura no sigue una tipología definida en cada conjunto, lo que indica o sugiere que en el montaje no se ha seguido un criterio previamente consensuado o establecido. Técnicamente, estas estructuras son inestables ante cargas horizontales y ante cualquier fallo de algún elemento de las cerchas, por lo que **consideramos recomendable proceder a su sustitución de esta estructura auxiliar de madera** por otros elementos atados y arriostrados entre si y a la estructura metálica actual al objeto de hacer solidario el conjunto estructuralmente. Además en el reconocimiento de la estructura que conforma el anfiteatro se ha podido comprobar que, en la zona central del anfiteatro, las gradas situadas entre los dos pasillos centrales están recogidas por una viga de madera en sustitución y no por estructura metálica como el resto.

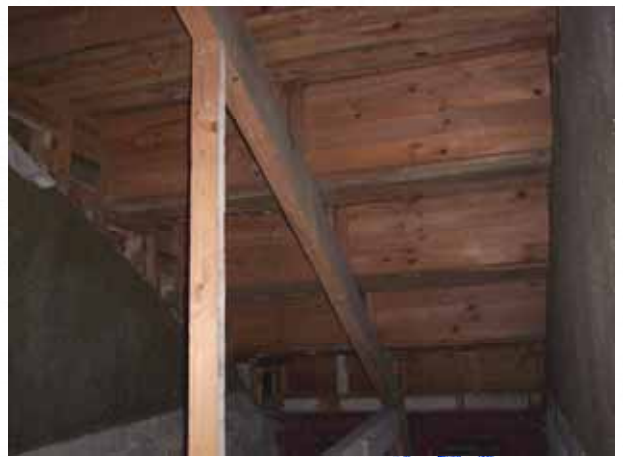
VISTA INFERIOR. VIGA Y MONTANTE DE MADERA

Este es un punto a tener muy en cuenta ante la futura rehabilitación prevista que esta estructura no es adecuada para la carga que recoge y además la capacidad portante de este elemento es menor que la del resto de zonas, por lo que **recomendamos por tanto la conveniencia de proceder a la sustitución de este elemento de madera** por una estructura metálica debidamente calculada y unida al resto para que trabaje de forma solidaria al conjunto estructural. Por último, queremos reiterar **la importancia de llevar a cabo el refuerzo de algunos perfiles que componen la estructura metálica central del anfiteatro**, para garantizar las condiciones de seguridad necesarias para su uso, según los resultados obtenidos en la comprobación de la estructura realizada:
