PROPUESTA DE MODIFICACIÓN DE LA FICHA Nº 236 DEL CATÁLOGO DE EDIFICIOS DE LA CIUDAD Y SU ENTORNO

**PROPUESTA DE MODIFICACIÓN DE FICHA DE CATÁLOGO Nº 236
CALLE SAN FRANCISCO 1. CARMONA.**

Ventura Galera Navarro
Arquitecto Municipal

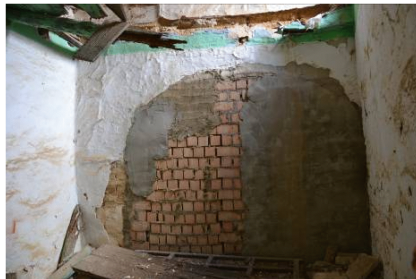
4. PARCELARIO:

El inmueble ocupa una parcela catastral de forma prácticamente cuadrada, que es resultante de un drástico proceso de segregación que amputa una gran parte del solar original hacia el este. Esta segregación es relativamente reciente y aún se conservan puertas tapiadas de paso entre ambas parcelas. Las características de lo conservado permiten deducir que el inmueble actual se corresponde con la "casa de campo" de una edificación mucho mayor. La zona residencial correspondería a la parcela adyacente hacia levante, demolida y edificada de nueva planta en la segunda mitad del siglo XX.

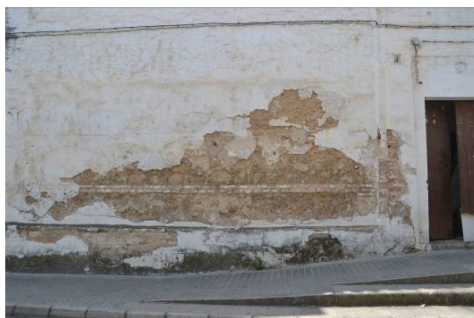
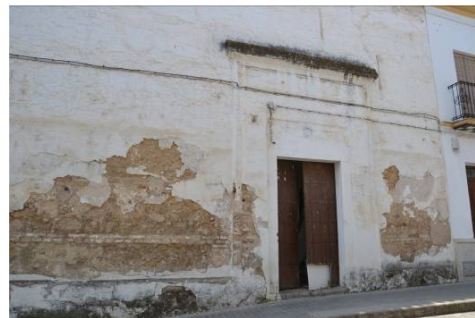
5. DESCRIPCIÓN Y ANÁLISIS TIPO-MORFOLÓGICO DE LA EDIFICACIÓN:

El inmueble a catalogar se configura a partir de la crujía de fachada y de otra más corta en perpendicular. El resto de la parcela es ocupado por un gran patio e instalaciones secundarias destinadas a la cría de animales domésticos, aparentemente de construcción muy posterior a la del grueso de la edificación. La crujía de fachada, ejecutada en tapial de buena calidad, presenta una portada adintelada de carácter monumental que evidencia el carácter no doméstico de la edificación. La ausencia de huecos hacia la calle, tanto en planta alta como baja, se explica por la función de almacenamiento agrícola de las estancias de esta crujía. En la crujía perpendicular, con acceso en arco de medio punto, se conserva el pozo.

FACHADA: La fachada principal destaca por su presencia y porte. Presenta una austera y rigurosa formalización de tapia. Donde se han producido desprendimiento de revestimientos, se advierte una recia construcción en tapial muy rico con cajones separados por dobles verdugadas de ladrillo. La portada destaca por monumentalidad, fuera de las escalas domésticas habituales y menos aún cuando se trata del acceso a los graneros y corrales. Se protegen las estructuras verticales y la composición.

ESTRUCTURA: En general, las estructuras, tanto verticales como horizontales hacen uso de los materiales y técnicas constructivas habituales en Carmona: ladrillo y tapial para los muros y madera para armaduras y forjados. Los forjados son de rollizos y tabazón de madera, solución propia de las áreas no nobles de la casa.

CUBIERTAS: Las cubiertas adyacentes a la fachada son de tejado a dos aguas sobre armaduras de pares y tirantes a base de rollizo apenas desbastado. Se considera necesaria la protección de las cubiertas inclinadas.

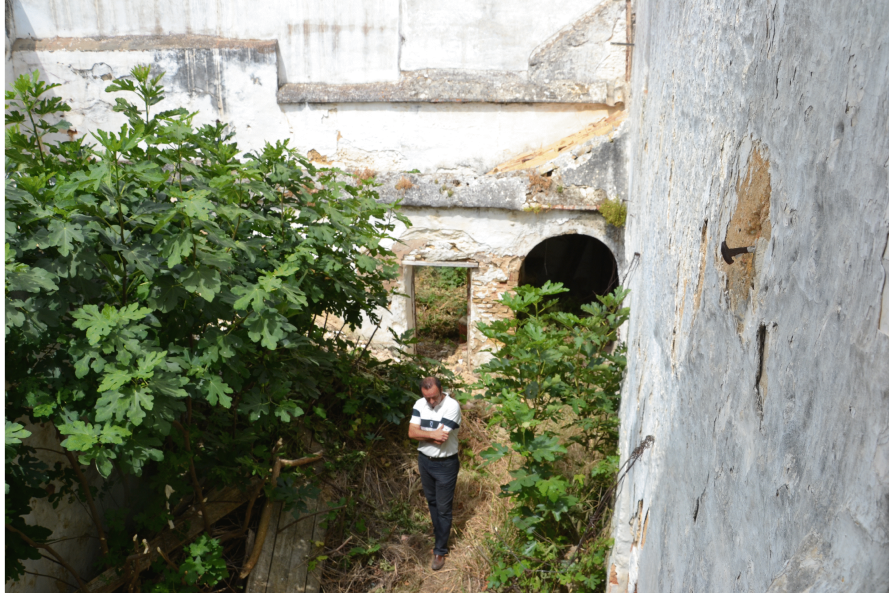
3. Vista interior desde escalera del patio

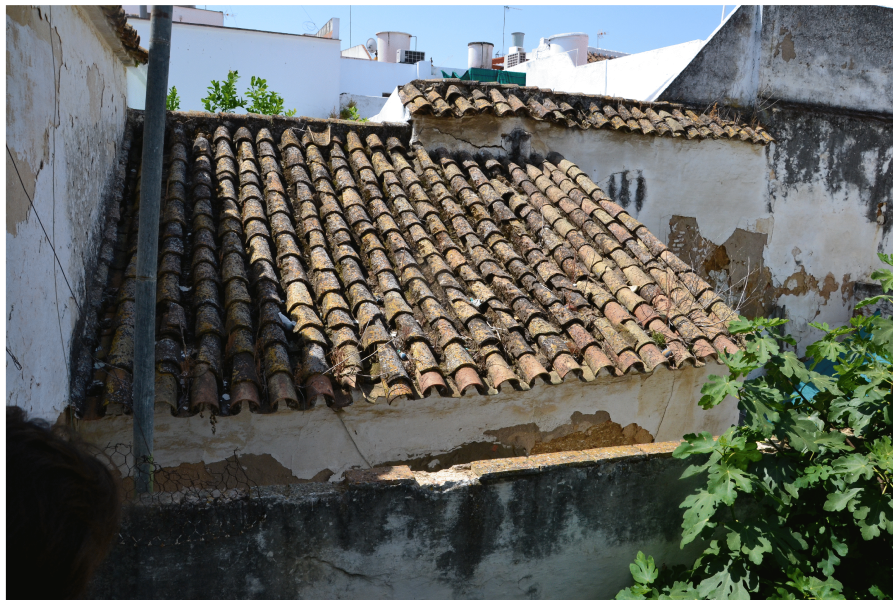
Las edificaciones del patio, de escasa entidad constructiva, pertenecen a fase más recientes, probablemente ya del siglo XX.

4. Vista de almacén de fondo desde escalera del patio
