## PROPUESTA DE MODIFICACIÓN DE LA FICHA N° 818 DEL CATÁLOGO DE EDIFICIOS DE LA CIUDAD Y SU ENTORNO

PROPUESTA DE MODIFICACIÓN DE FICHA Nº 818 DEL CATÁLOGO DEL PEPHHC DE EDIFICIOS DE LA CIUDAD Y SU ENTORNO, LOCALIZADA EN LA C/ CHAMORRO 25.

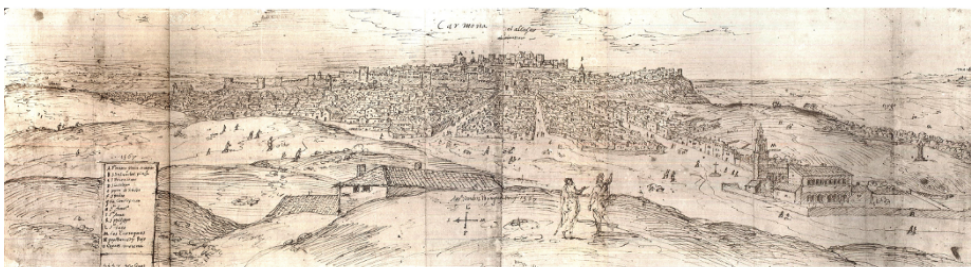
Vista de Carmona en 1567 por su entrada desde Sevilla, donde se constata que a la fecha, están ya colmatadas las manzanas del arrabal que conforman las calles, denominadas hoy, de San Francisco, Enmedio y Sevilla.

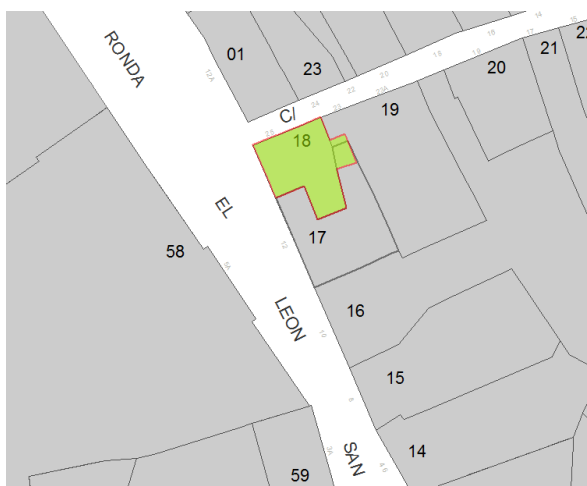
Parcela ocupada por la edificación (de contorno rojo y fondo verde) sobre plano parcelario del PEPPHC.  
Fuente: Elaboración propia.

A partir del análisis de la parcela ocupada por la edificación se constata que existe un error material en el plano parcelario del PEPPHC, ya que los límites de esta difieren de los límites reflejados en el plano parcelario señalado. El error parece proceder del parcelario catastral, base planimétrica que se usó en la redacción del PEPPHC.

En consecuencia La propuesta de Modificación de las fichas adjunta, conlleva la modificación del plano parcelario O.4 del PEPPHC, ya que existe, como ha quedado descrito en la memoria, un error material en él; al no corresponderse el plano del PEPPHC a la realidad preexistente al 23/12/2005 -fecha de aprobación del PEPPHC- y sin que sea una pretensión cambiar el parcelario preexistente.

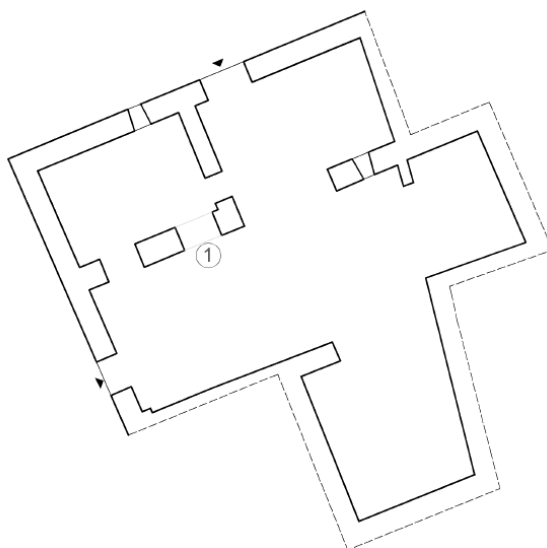
1. Arco enmarcado en alfiz

Planta baja de la edificación.

Se estructura a partir de dos crujías en forma de L y un patio central.

- Patios: la difícil lectura de la planta sólo permite intuir un patio en posición central.
- Elementos singulares: Arco de medio punto peraltado y enmarcado en alfiz que sirve de comunicación entre ambas crujías.

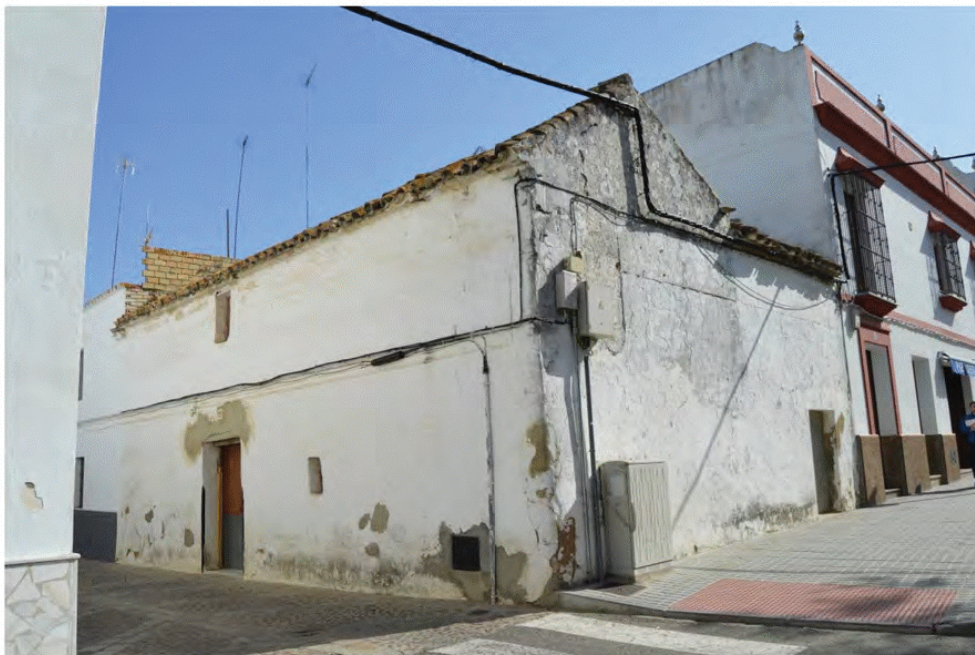
Fachada de inmueble Chamorro, 25, esquina con Ronda del León de San Francisco

Las fachadas originales de esta modesta edificación muestra el tratamiento habitual de este elemento en la arquitectura local, haciendo predominar el macizo frente al hueco. Presenta un estado de conservación precario.

- Fachada: presenta dos plantas de altura a la calle Chamorro y una planta a la calle Ronda León de San Francisco. Es de fábrica de tapial y ladrillo y se compone en planta baja de sendos huecos de puerta de entrada en ambas fachadas y una ventana en segundo piso de la lateral.

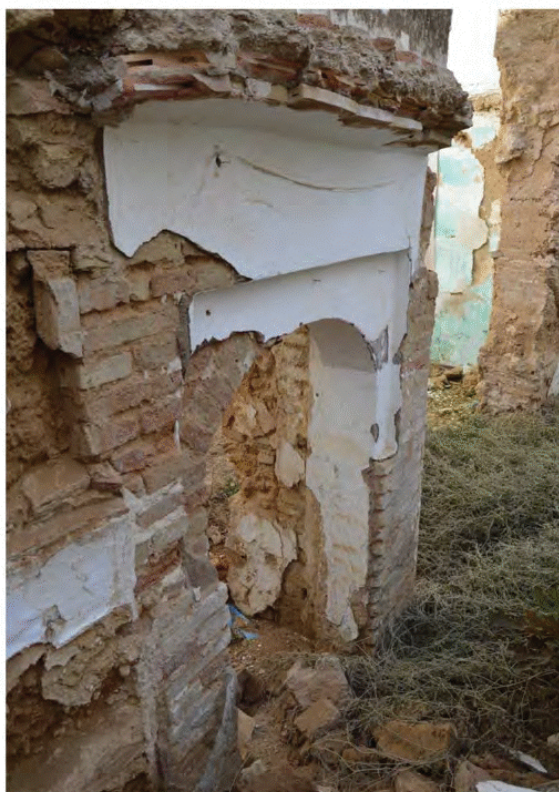
Arco enmarcado en alfiz en muro interior de crujía de fachada

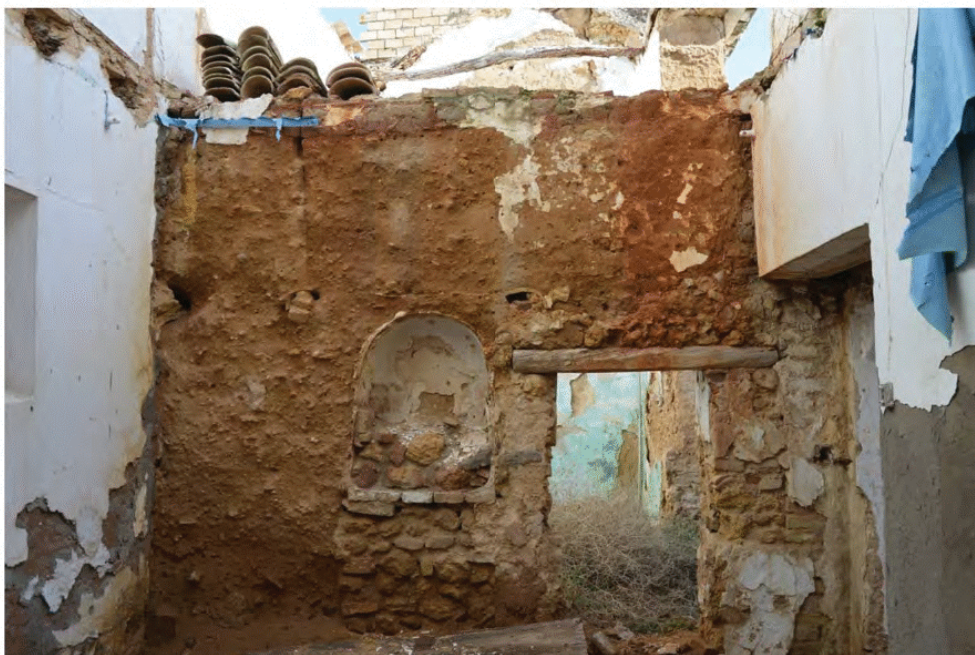
Vista desde del interior de la crujía de fachada

- Estructura: vertical de muros de carga de tapial y ladrillo en primera crujía. Horizontal de rollizos de madera en ambas crujías.
- Cubierta: de tejas, casi totalmente destruida, sobre entramado de par y nudillo.

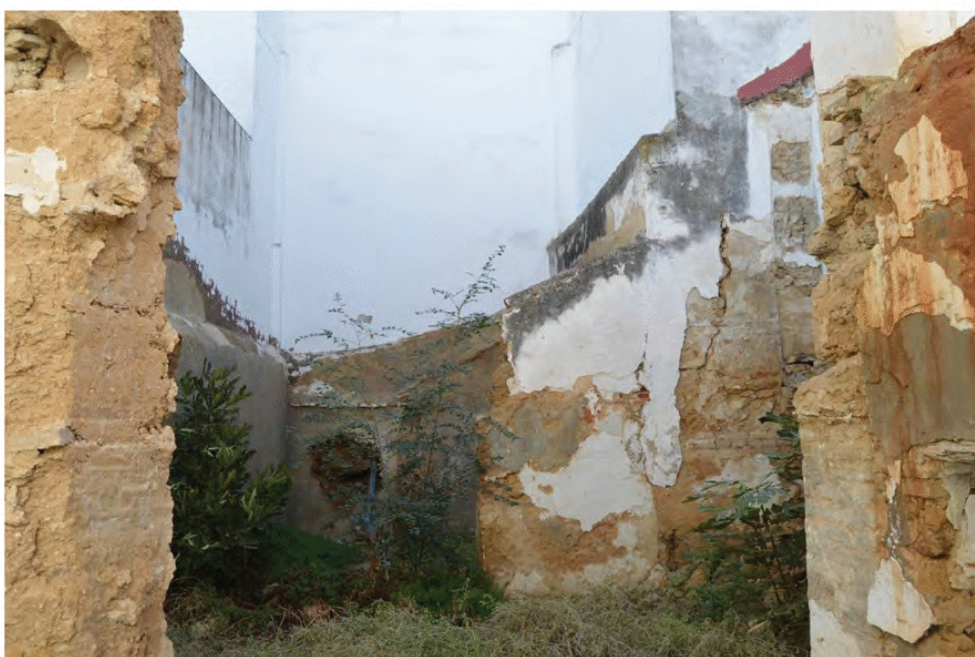
Vista del fondo de la edificación

- Espacio libre de parcela. No existe
- Estado de conservación: deficiente, las estructuras horizontales se encuentran en estado de ruina.
- Procesos urbanísticos: a la vista de la quebrada geometría de la parcela y del resto del parcelario de la manzana, se presume que la misma es el resultado de una segregación desde parcelas contiguas.
