## PROPUESTA DE MODIFICACIÓN DE LA FICHA N° 301 DEL CATÁLOGO DE EDIFICIOS DE LA CIUDAD Y SU ENTORNO

PROPUESTA DE MODIFICACIÓN DE FICHA Nº 301 DEL CATÁLOGO DEL PEPHC DE EDIFICIOS DE LA CIUDAD Y SU ENTORNO, LOCALIZADA EN LA CALLE DOLORES QUINTANILLA, 11.

## 7. Propuestas de modificación de fichas de catálogo 301

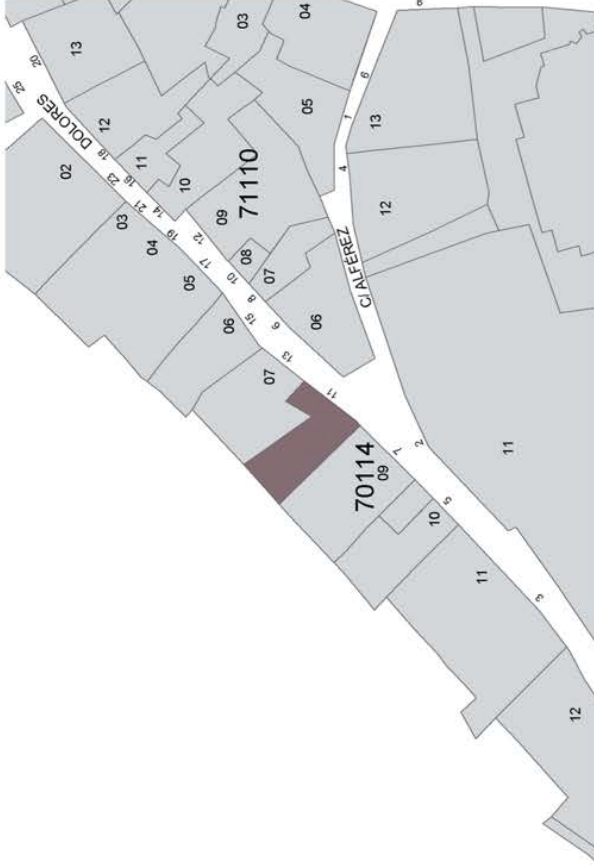
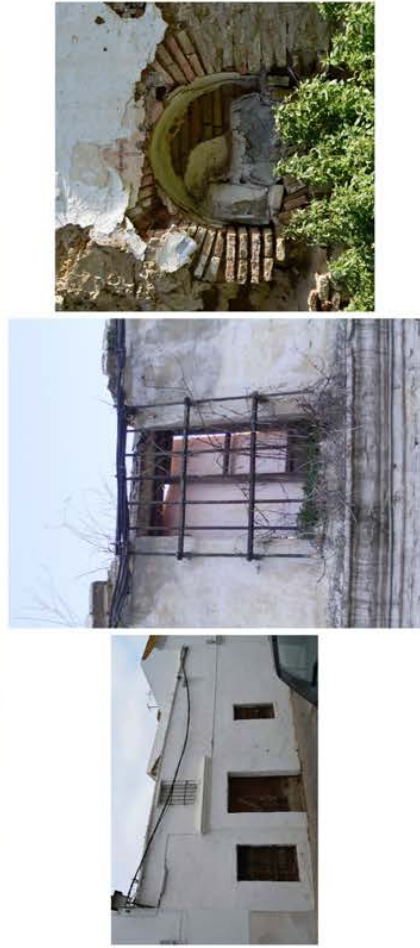
#### DOCUMENTACIÓN FOTOGRÁFICA

Se trata de una antigua casa patio menor, situada junto al borde del Escarpe, demolida sin autorización y sobre la que recae informe de la Comisión Provincial de Patrimonio Histórico de Sevilla de 11/06/2008 que insta a su reconstrucción, de la que solo se conserva la fachada y la medianera Este, con las siguientes características:

- Fachada de dos plantas de altura de tapial y ladrillo, con portón de entrada recercado y rematado con cornisa, sobre la que descansa hueco de ventana enrejado.
- Medianera Este de dos plantas de altura de tapial y ladrillo en la que existe una cruz esgrafiada de estilo barroco sobre hornacina a nivel de planta baja.

- o Estado de conservación: deficiente, solo perduran los muros de fachada y medianero descritos, con pérdidas significativas de material.
- o Procesos urbanísticos: de la observación del parcelario y de las fotografías aéreas de 1956 y de 2011, se presume que la parcela actual es el resultado de una segregación desde una unidad mayor que incluía al nº 13 de la misma calle (parcela catastral nº 7011408), hoy día ocupada por una edificación de reciente construcción.

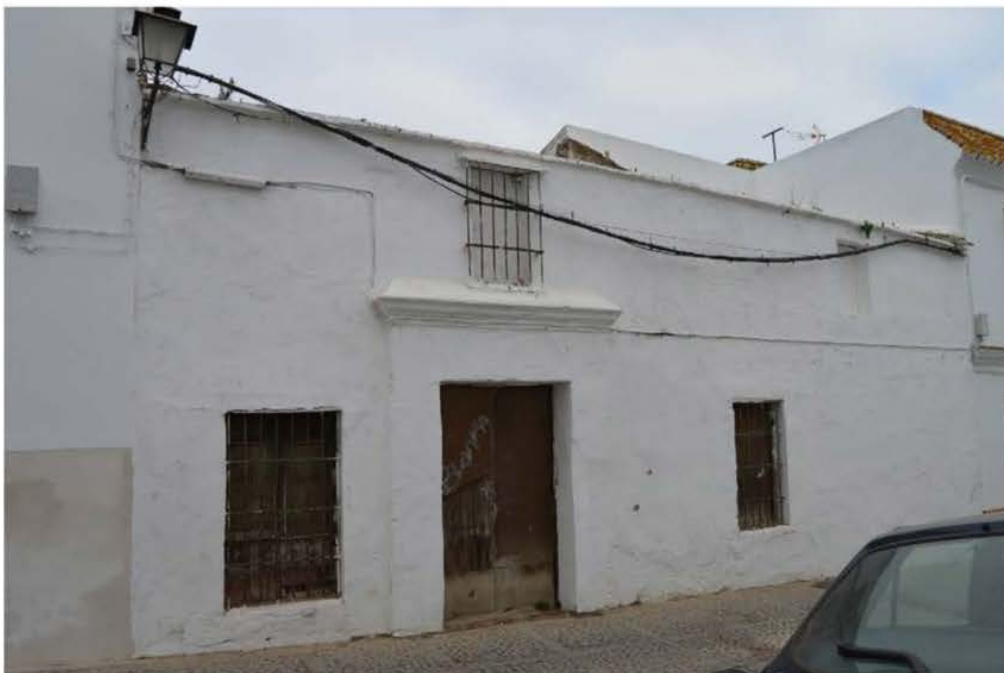
Fachada a calle Dolores Quintanilla, 11

- o Fachada: presenta dos plantas de altura. Es de fábrica de tapial y ladrillo y se compone de un portón de entrada, recercado y rematado con cornisa, sobre el que se sitúa un hueco de ventana con reja volada, y de tres huecos más de ventana dispuestos de forma asimétrica.

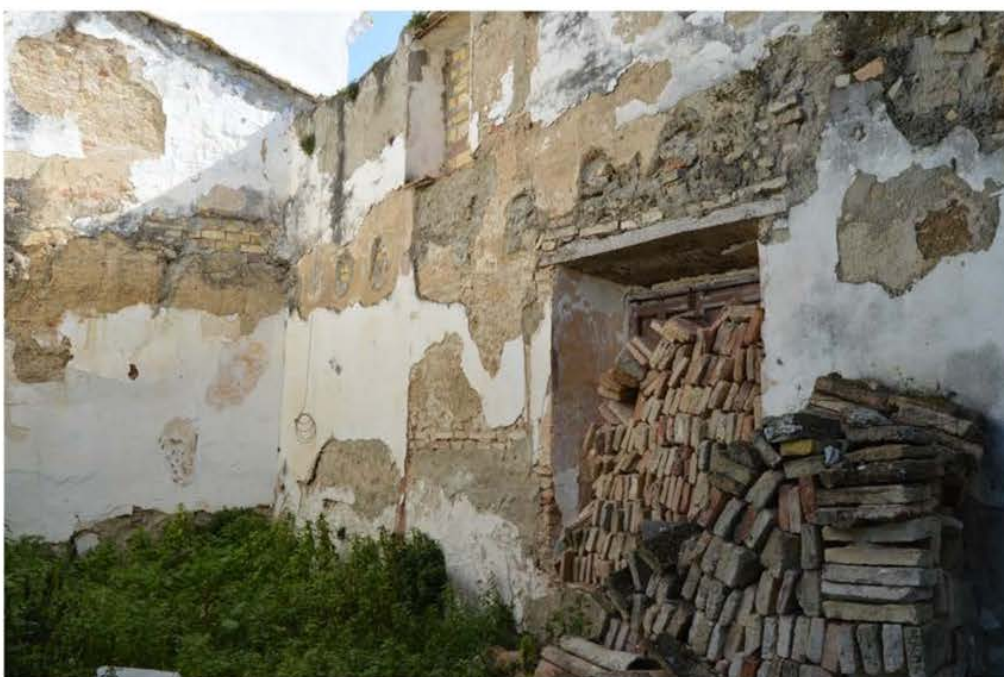
Vista interior del muro de fachada

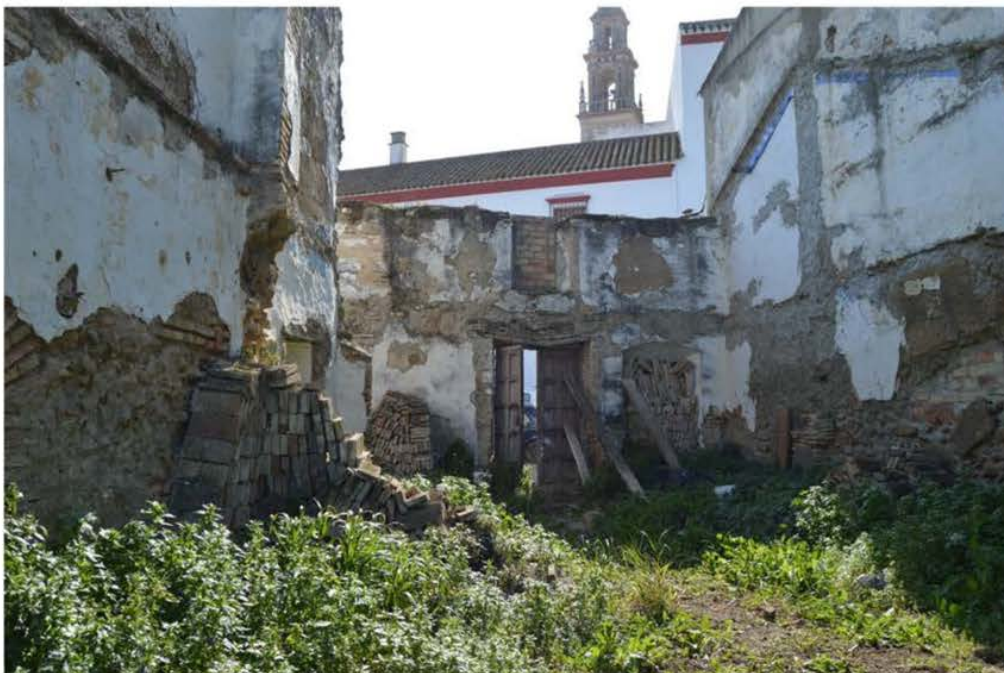
Vista del inmueble desde el fondo de parcela

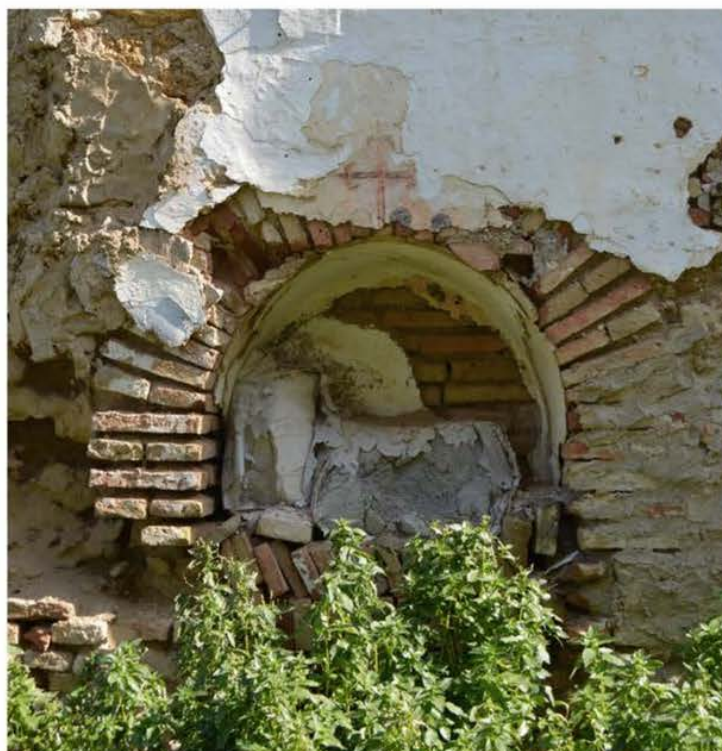
Hornacina con cruz esgrafiada en muro medianero con Dolores Quintanilla, 13

- o Cubierta: no se conserva.
- o Patio: no se conserva.
- o Elementos singulares: cruz esgrafiada de estilo barroco sobre hueco de hornacina situado en el muro medianero Este, a la altura de planta baja. Se trata de una cruz flordelisada, habitual en la heráldica española y asociada, en ocasiones, a la orden de Calatrava.

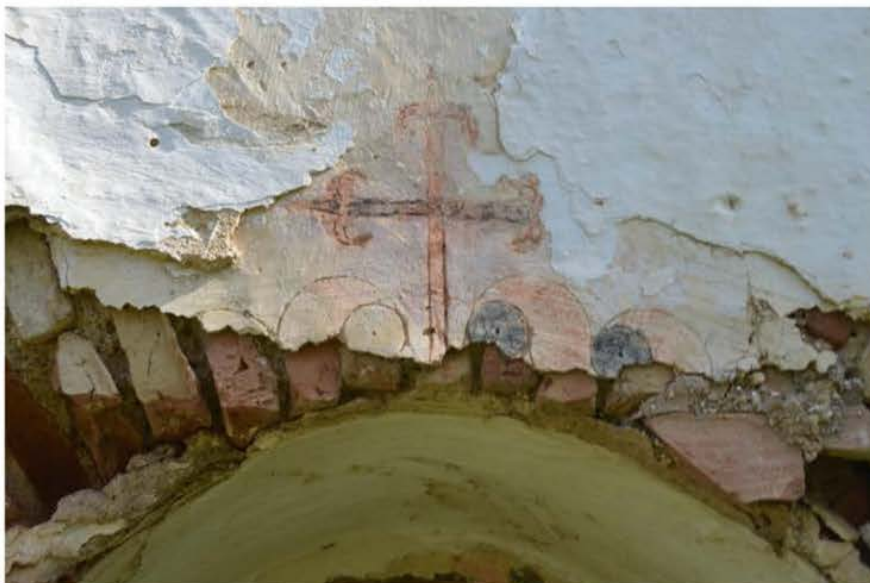
Vista de detalle de cruz esgrafiada

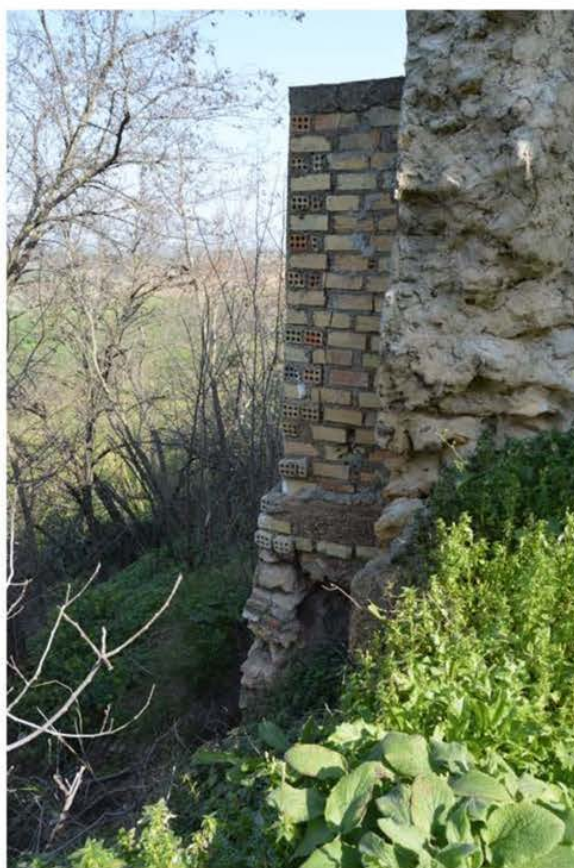
Vista de fondo de parcela hacia el escarpe

El fondo de la edificación se encuentra actualmente bajo el borde del escarpe del Alcor, sobre una ladera inestable. Se trata de una zona próxima al Arbolón en la que se han producido desprendimientos.
