PROPUESTA DE MODIFICACIÓN DE LA FICHA N° 829 DEL CATÁLOGO DE EDIFICIOS DE LA CIUDAD Y SU ENTORNO

PROPUESTA DE MODIFICACIÓN DE FICHA Nº 829 DEL CATÁLOGO DEL PEPHC DE EDIFICIOS DE LA CIUDAD Y SU ENTORNO, LOCALIZADA EN LA CALLE ENMEDIO 4.

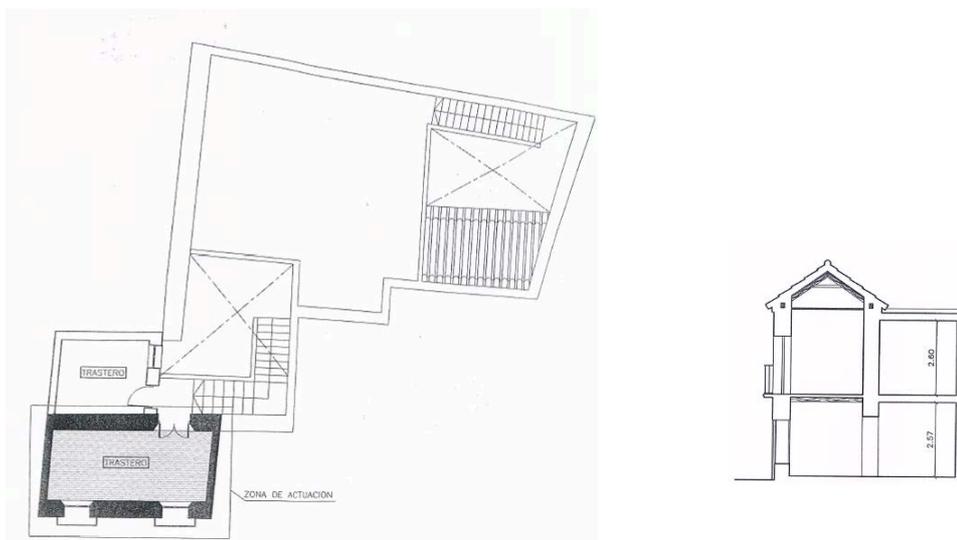
Plano de planta primera y sección transversal de la zona de actuación, de la propuesta de edificación presentada que motiva la modificación de la ficha del Catálogo.

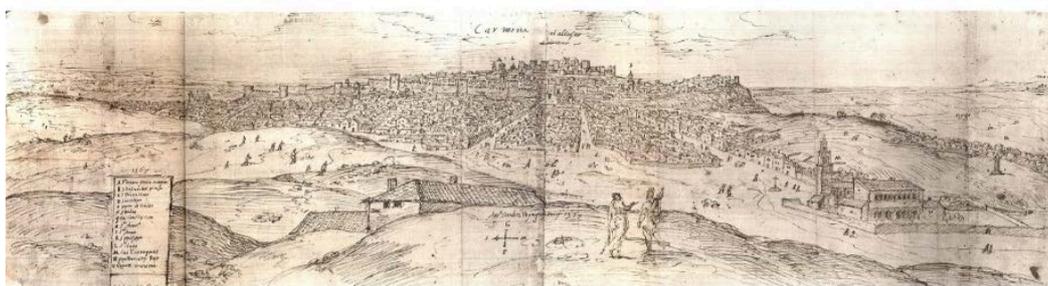
Vista de Carmona en 1567 por su entrada desde Sevilla, donde se constata que a la fecha, están ya colmatadas las manzanas del arrabal que conforman las calles, denominadas hoy, de San Francisco, Enmedio y Sevilla.

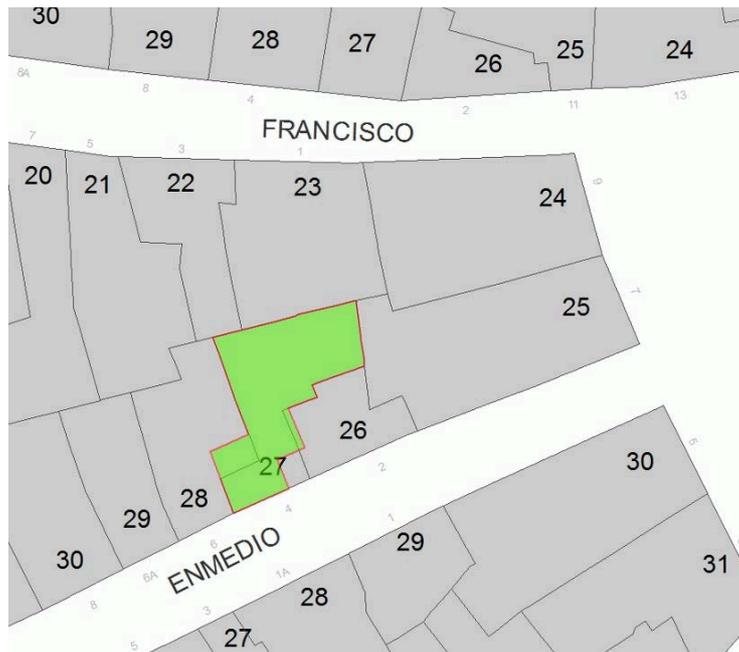
Parcela ocupada por la edificación (de contorno rojo y fondo verde) sobre plano parcelario del PEPHC.
Fuente: Elaboración propia

El inmueble se sitúa sobre la parcela catastral número 6105727 y ocupa una superficie 153 m² y no de 147 m² como recoge en su ficha el Catastro, ya que su límites reales difieren con respecto a los allí reflejados.

Sus dos medianeras laterales presentan significativos quiebros y tiene una fachada de 5,8 metros y un fondo de 16,3.

A partir del análisis de la parcela ocupada por la edificación se constata que existe un error material en el plano parcelario del PEPPHC, ya que los límites de esta difieren de los límites reflejados en el plano parcelario señalado. El error parece proceder del parcelario catastral, base planimétrica que se usó en la redacción del PEPPHC.

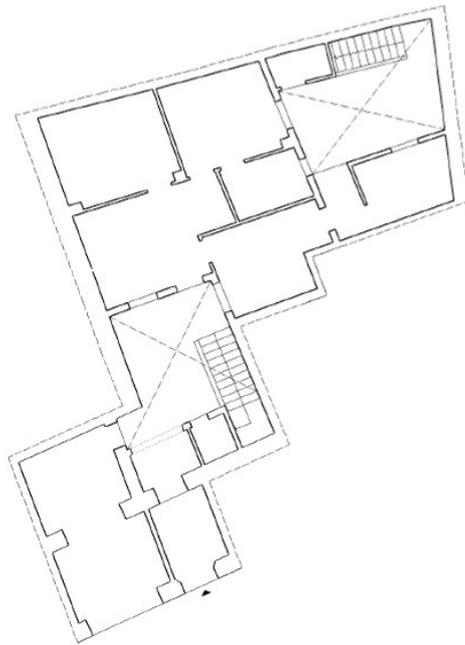
Planta baja de la edificación.

- Estructura: vertical de muros de carga de tapial y ladrillo en primera crujía y de ladrillo en el resto. Horizontal de rollizos de madera en primera crujía y de viguetas de hormigón en el resto.
- Cubierta: de tejas en crujía de fachada, sobre entramado de par y nudillo oculto bajo falso techo de escayola, y de azotea plana transitable en el resto.
- Patios: dos patios adosados a medianeras.
- Elementos singulares: no constan
- Espacio libre de parcela: no existe
- Estado de conservación: deficiente en crujía de fachada a nivel de planta primera y cubiertas, donde se aprecian hundimientos puntuales del tejado, filtraciones y fisura en fachada por empuje de cubiertas.
- Procesos urbanísticos: a la vista de la quebrada geometría de la parcela y del resto del parcelario de la manzana, se presume que la misma es el resultado de una segregación de las parcelas contiguas.

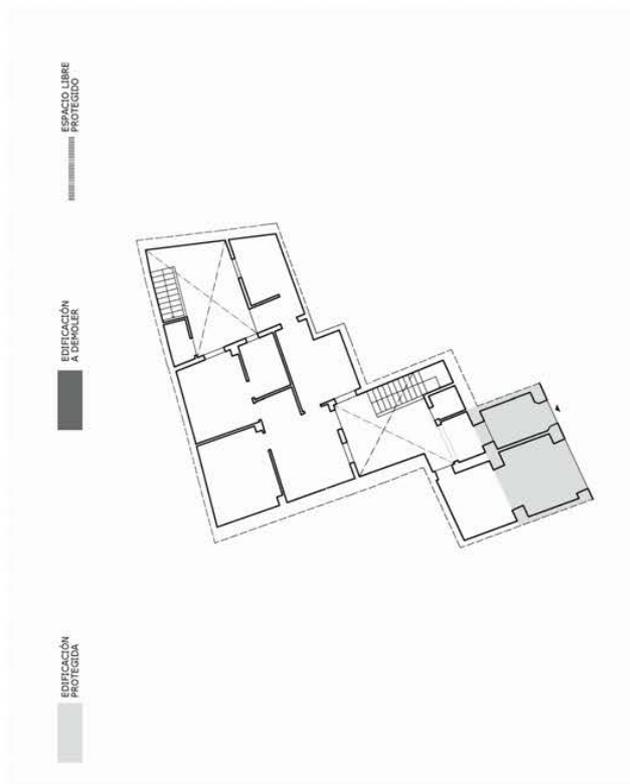
DETERMINACIONES GRÁFICAS

TOTALIDAD	<input type="checkbox"/>
FACHADA	<input type="checkbox"/>
ESTRUCTURA	<input checked="" type="checkbox"/> vertical y horizontal de crujía de fachada
CUBIERTA	<input checked="" type="checkbox"/> De tejas sobre entramado de par y nudillo
PATIO	<input type="checkbox"/>
ELEMENTOS SINGULARES	<input type="checkbox"/>
ESPACIO LIBRE DE PARCELA	<input type="checkbox"/>
OTROS	<input type="checkbox"/>

Estructura vertical, horizontal y cubierta de crujía de fachada.

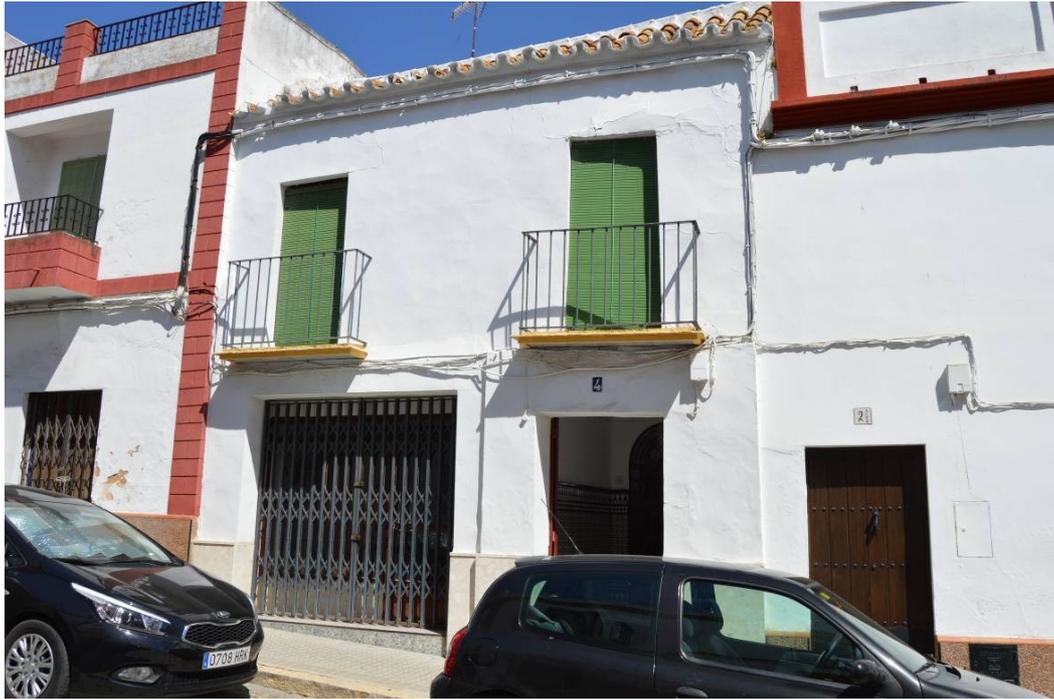
Enmedio 4, fachada

- o Fachada: presenta dos plantas de altura. Es de fábrica de tapial y ladrillo y se compone en planta baja de hueco puerta de entrada y hueco de local comercial. En planta primera existen dos huecos de balcón, que a la vista de su carpintería, así como de las características constructivas del vuelo y barandilla, son el resultado de obras de reforma en el siglo pasado.

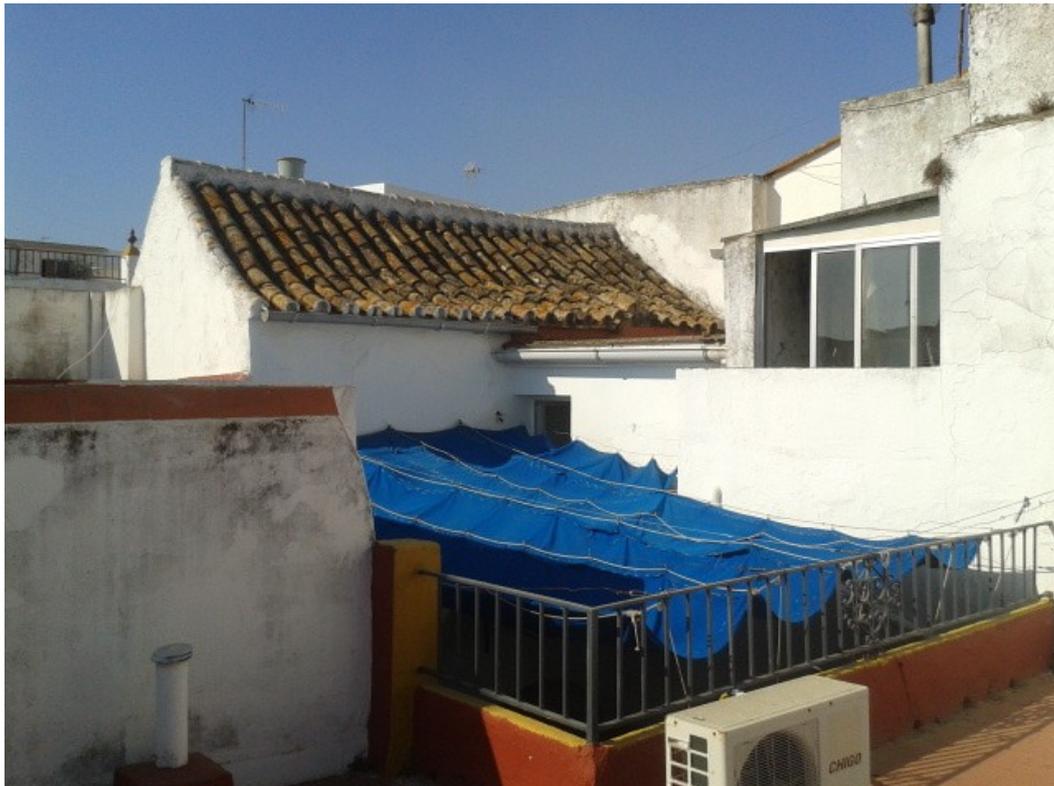
Vista de la crujía de fachada desde la azotea de la vivienda

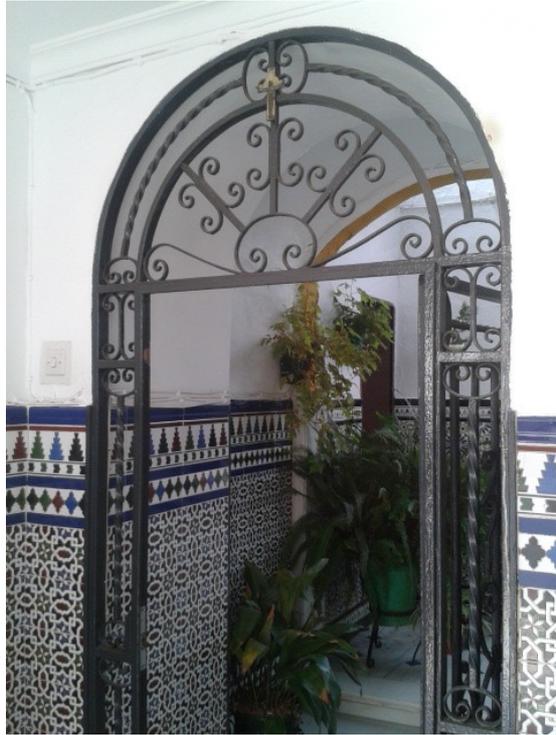
Arco en zaguán de primera cruzía

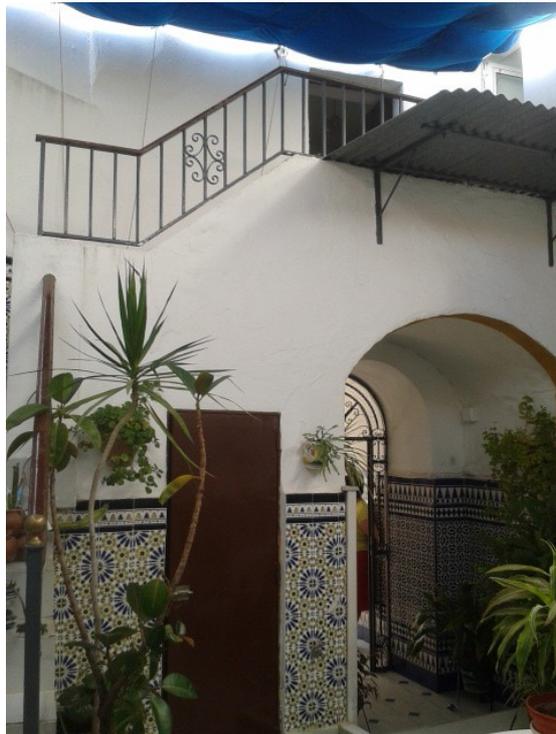
Vista del primer patio hacia zaguán.

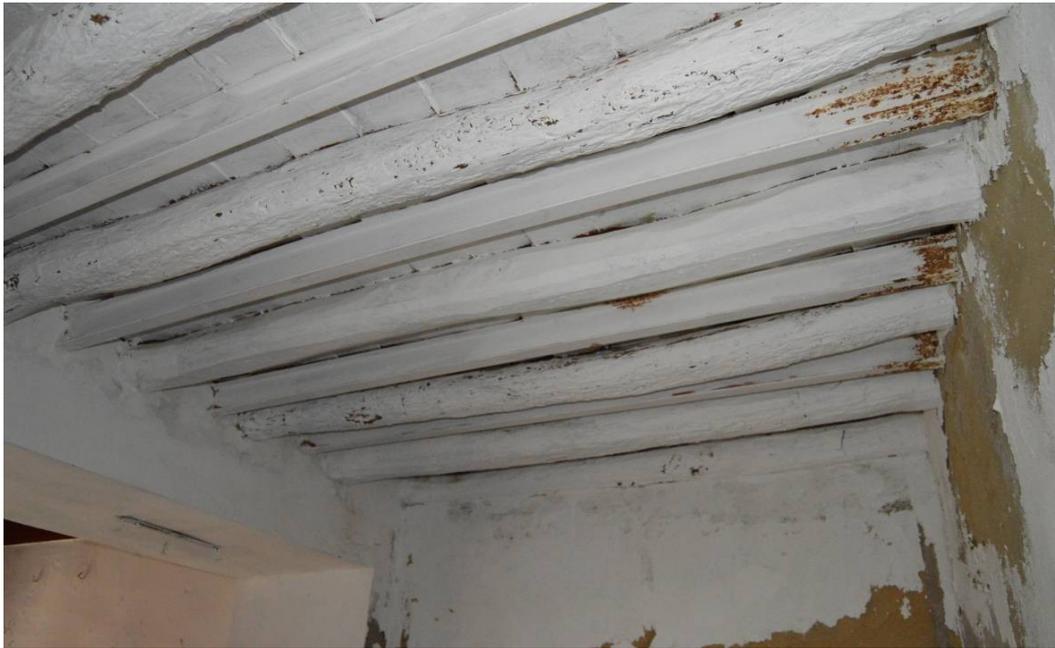
Forjado de rollizos de primera cruja, vistos desde el local comercial.

ESTRUCTURA: De muros de carga de tapial y ladrillo con forjados de rollizos

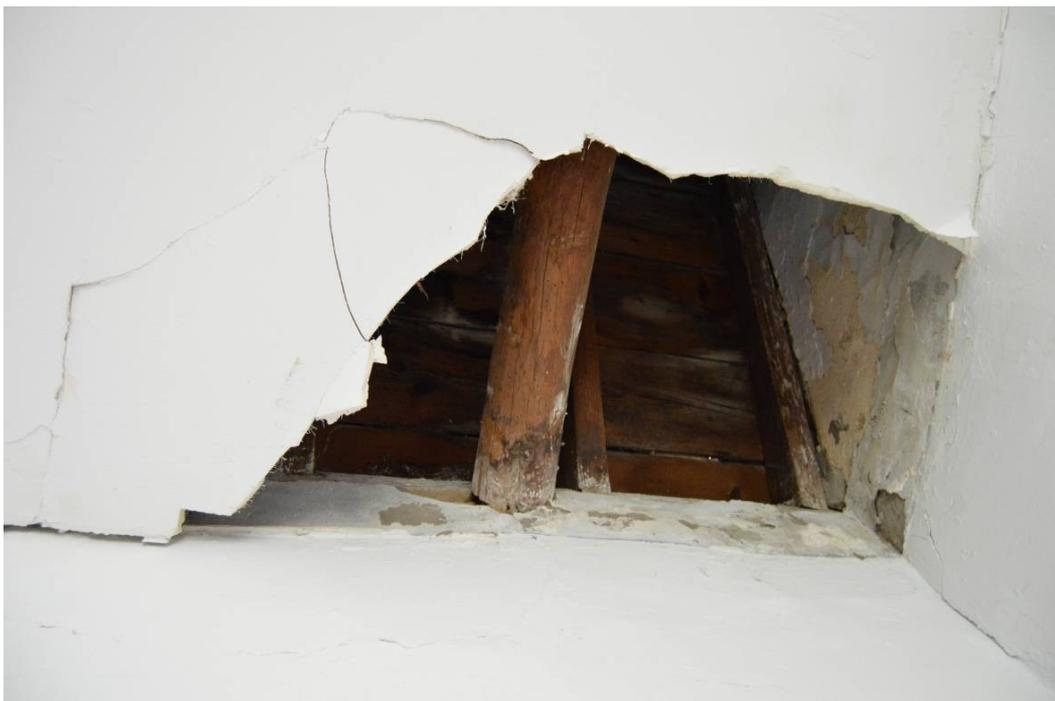
Tirante del entramado de madera de cubierta de primera cruja de par y nudillo

CUBIERTA: De tejas sobre entramado de madera de par y nudillo.
