# PROPUESTA DE MODIFICACIÓN DE LA FICHA Nº 91 DEL CATÁLOGO DE EDIFICIOS DE LA CIUDAD Y SU ENTORNO

El inmueble se sitúa en la calle Bogas núm. 3, sobre la parcela con referencia catastral nº 6907002 y con una superficie de suelo de 147 m². Dicha parcela catastral que coincide con la reflejada en el plano O.4 del PEPPHC, que contiene el parcelario del Conjunto Histórico de Carmona.

PROPUESTA DE MODIFICACIÓN DE LA FICHA 91 DEL CATÁLOGO DEL PEPPHC DE EDIFICIOS DE LA CIUDAD Y SU ENTORNO, CALLE BOGAS Nº 3

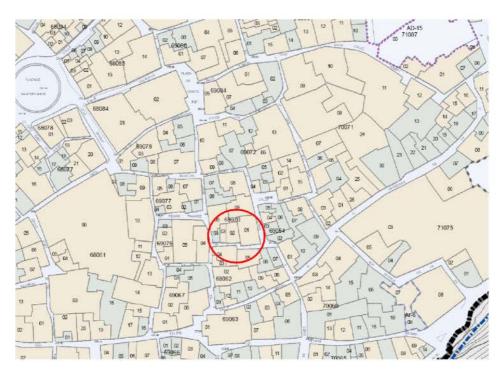
Localización de la parcela en el Plano O.4 del PEPPHC

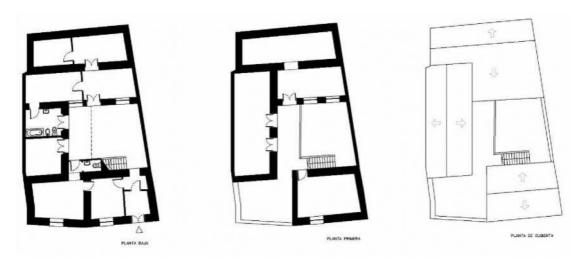
Bogas, 3. Planos de planta. Fuente: José María Jiménez García, arquitecto

Se trata de una edificación de dos plantas, con una superficie construida de 147 m<sup>2</sup>. El inmueble, deshabitado, presenta un estado de conservación deficiente. Se estructura a partir de un patio central, cerrado en su frente meridional por la medianera de la vivienda colindante. El patio es precedido de una sola crujía de fachada, circundado por otra más en el frente norte y por doble crujía trasera. Sobre el patio, y cubriendo los accesos a las estancias de la crujía lateral, existe una terraza a la que se accede por escalera descubierta. En planta alta, en la crujía de fachada, ocupando la mitad de la misma, existe una azotea con acceso desde la

escalera antes citada. En la crujía de fondo del patio existen varios pilares de coronación piramidal decorados con esgrafiado imitando ladrillos rojos y amarillos.

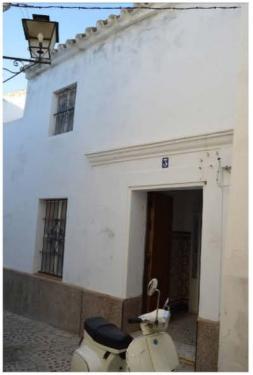
Portada en fachada

Fachada: de dos plantas de altura, se compone de portadilla adintelada junto al límite de la misma fachada, y pequeños huecos de ventana en planta baja y primera.

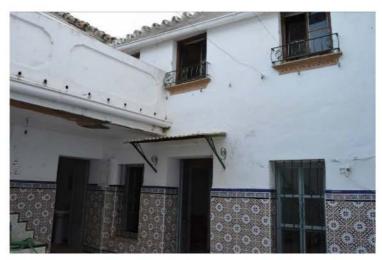
Patio central adosado a medianera

Espacio libre de parcela: patio principal.

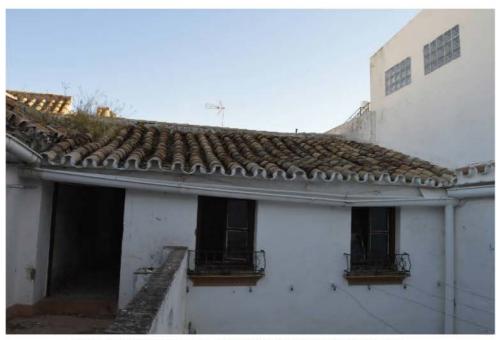
Vista de crujía de fondo de patio desde terraza de planta primera
