PROPUESTA DE MODIFICACIÓN DE LA FICHA Nº 762 DEL CATÁLOGO DEL PEPPHC DE EDIFICIOS DE LA CIUDAD Y SU ENTORNO, LOCALIZADOS EN LA CALLE FUENTE VIÑAS nº 19 DE CARMONA.

La presente propuesta de modificación de la ficha del catálogo nº 762 del Plan Especial de Protección del Patrimonio Histórico de Carmona (PEPPHC), aprobado por acuerdo de Pleno del Ayuntamiento de fecha de 7 de mayo de 2009 y publicado en BOP número 191 de 19 de agosto de 2009, correspondiente al inmueble situado en la Calle Fuente Viñas nº 19 de Carmona, con referencia catastral 6207032TG6560N0001YT, se realiza a instancias de parte. La propiedad del inmueble a través del técnico representante de la misma, comunica la pretensión de la demolición de dicho inmueble y construcción de obra nueva, por considerar que el mismo no cuenta con los valores patrimoniales presumidos en la ficha de catálogo existente.

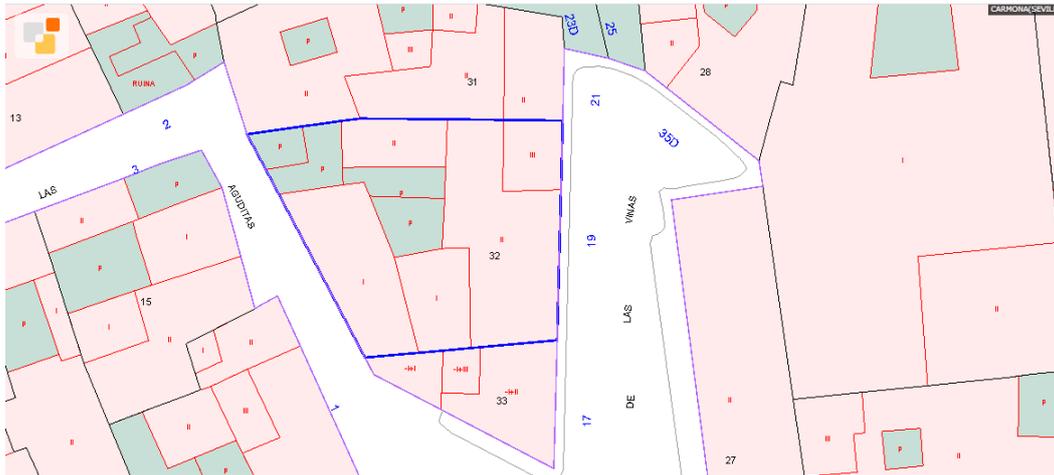
Localización de las parcelas sobre el actual plano parcelario del Catastro.

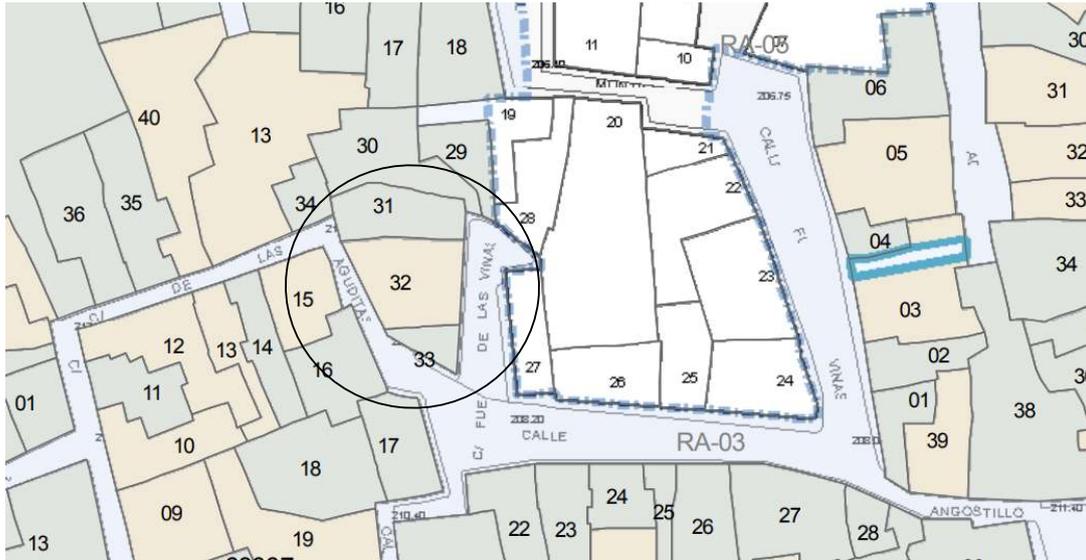
Localización de la parcela en el Plano O.4 del PEPHHC.

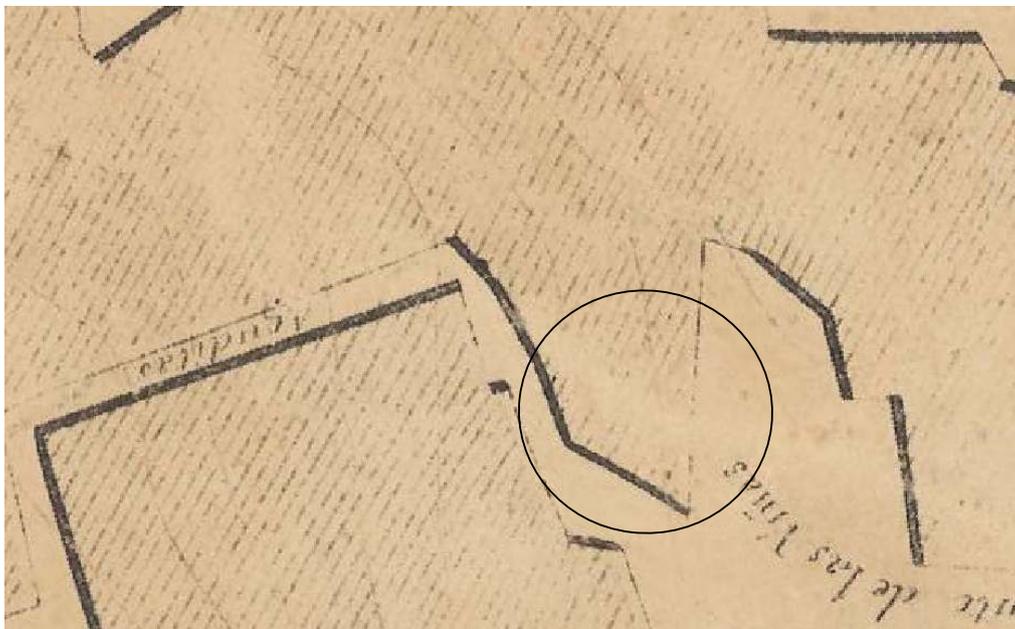
Planimetría histórica. Año 1868.

A la vista de las fotografías y planimetrías anteriores no es posible datar el proceso de formación del parcelario. Se evidencia, revisando la fotografía aérea del año 1956, la existencia de la construcción de todas las crujías que rodean al patio principal y de una galería en la fachada norte, con azoteilla superior (inexistente en la actualidad), que daría acceso a las plantas altas desde el patio. Asimismo, se observa la existencia del patio secundario con la misma forma que el existente en la actualidad. La crujía con fachada a calle Fuente Viñas, presentaba en dicha época una sola planta de altura y en toda la edificación se presentaban cubiertas inclinadas de tejas.

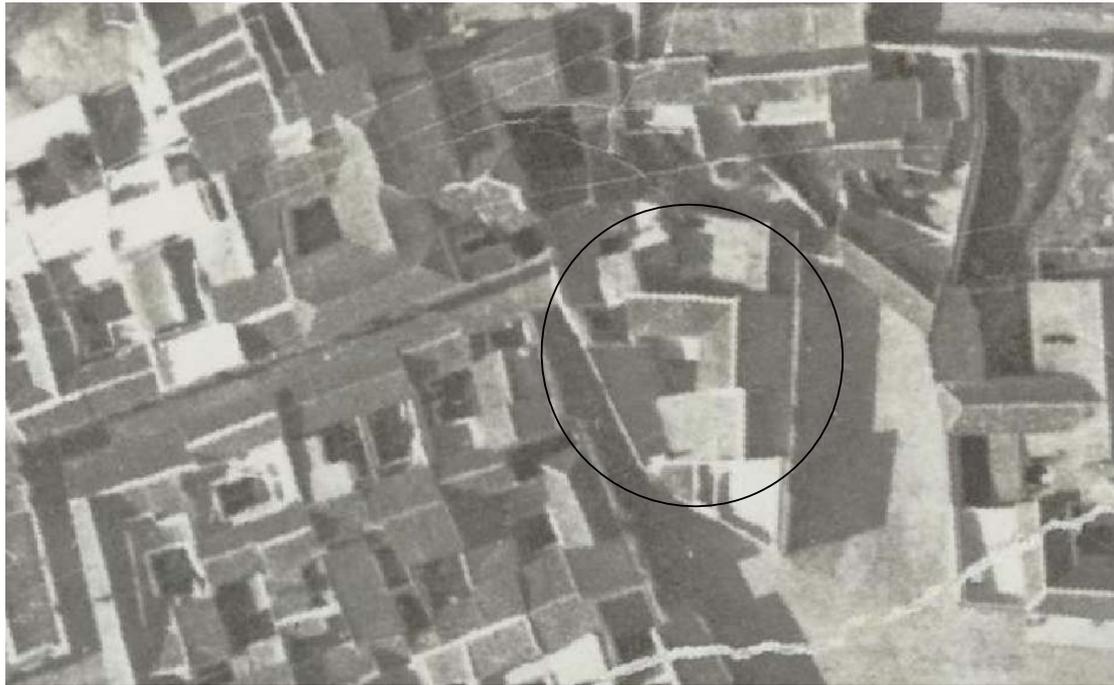
Fotografía aérea, vuelo 1956.

La construcción histórica estaría formada, según se desprendería de la fotografía aérea de 1956 y de la observación del inmueble, por una edificación consistente en una crujía con planta baja y alta desarrollada en torno a un patio formalizado por los paralelismos de los viales y medianeras circundantes. Dicha construcción se completaría con una crujía de una planta de fachada a la calle fuenteviñas. En el patio de desarrollaría la escalera a descubierta que daría acceso a una azoteilla de acceso a las plantas altas. Asimismo resultado de ese desarrollo "orgánico" se formalizaría un patio secundario en la zona norte de la fachada a calle Aguditas.

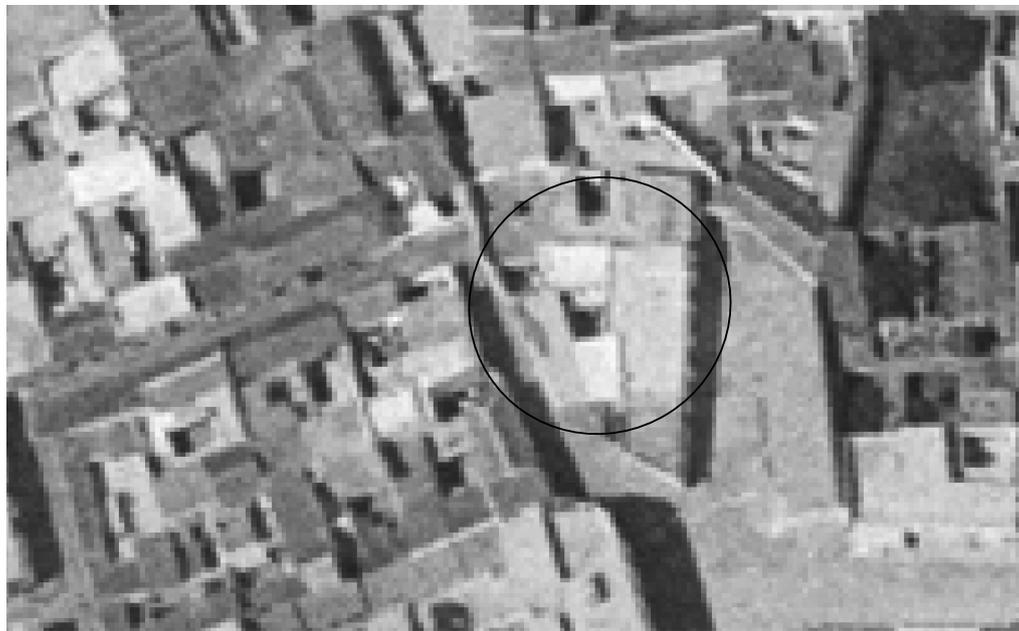
Fotografía aérea, vuelo 1977

Con posterioridad a los años 50 y a la vista de la foto aérea de 1977, se observa la construcción de la planta alta de la primera crujía a calle Fuente Viñas, así como la demolición de todas las cubiertas de tejas existentes y sus sustitución por azoteas transitables. La edificación no presenta modificaciones significativas desde esa última foto aérea del año 1977 hasta la actualidad.

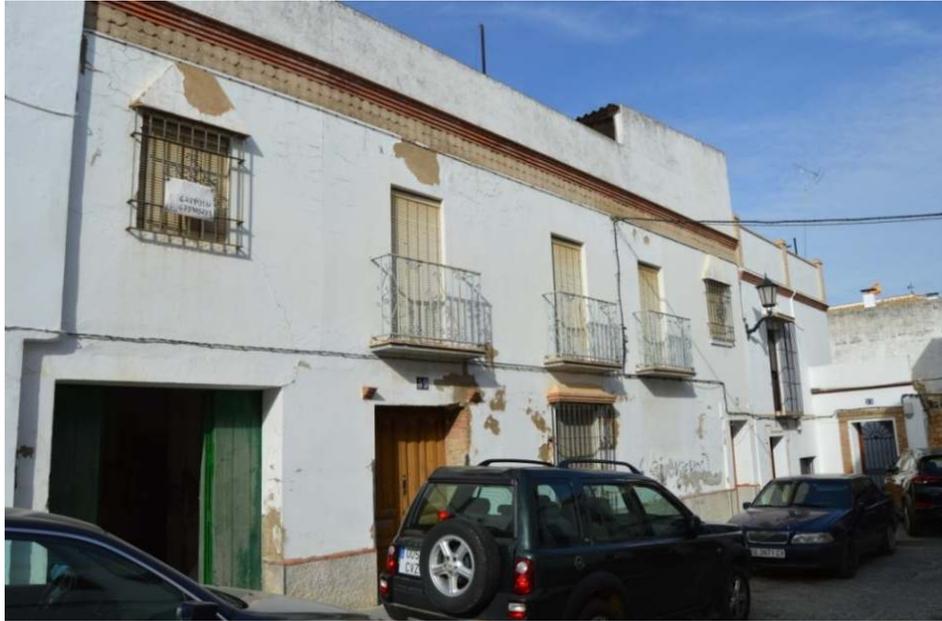
Fachadas: El inmueble presenta dos fachadas opuestas, a las calles Fuente Viñas y Aguditas, con caracteres tipológicas totalmente diferentes. La fachada a calle Fuente Viñas, se presenta como la fachada principal del inmueble, composítivamente muy desordenada, lo que refleja las profundas transformaciones realizadas en la misma en época reciente. Según la fotografía aérea de 1956, presentaba con anterioridad a esa fecha una sola de altura. La fachada a calle Aguditas, presenta una sola planta con un hueco de puerta, acercándose tipológicamente al carácter de una tapia y claramente tiene el aspecto de fachada trasera, con acceso secundario al inmueble.

Fachada calle Fuente Viñas

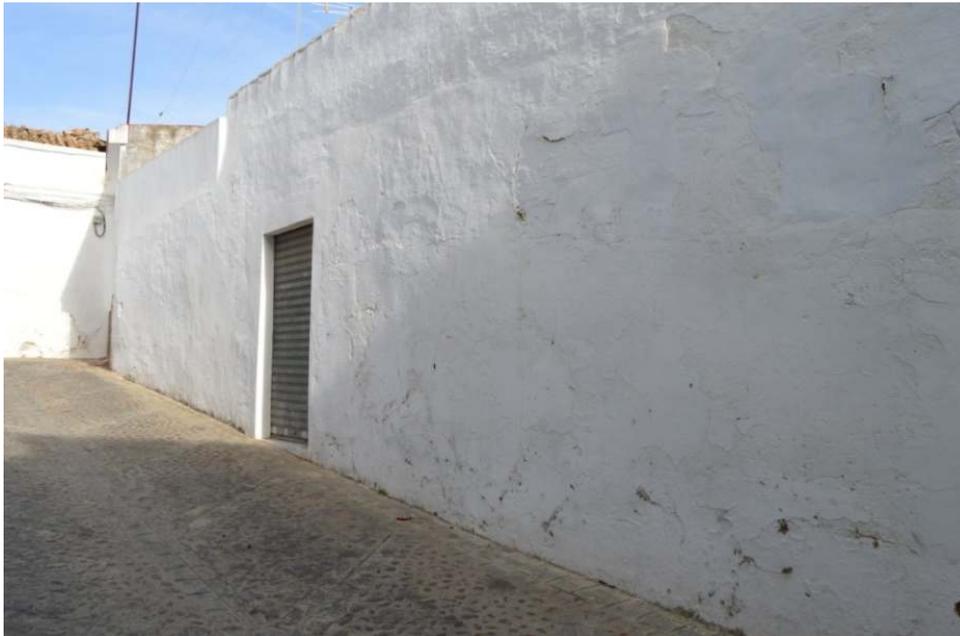
Fachada calle Aguditas

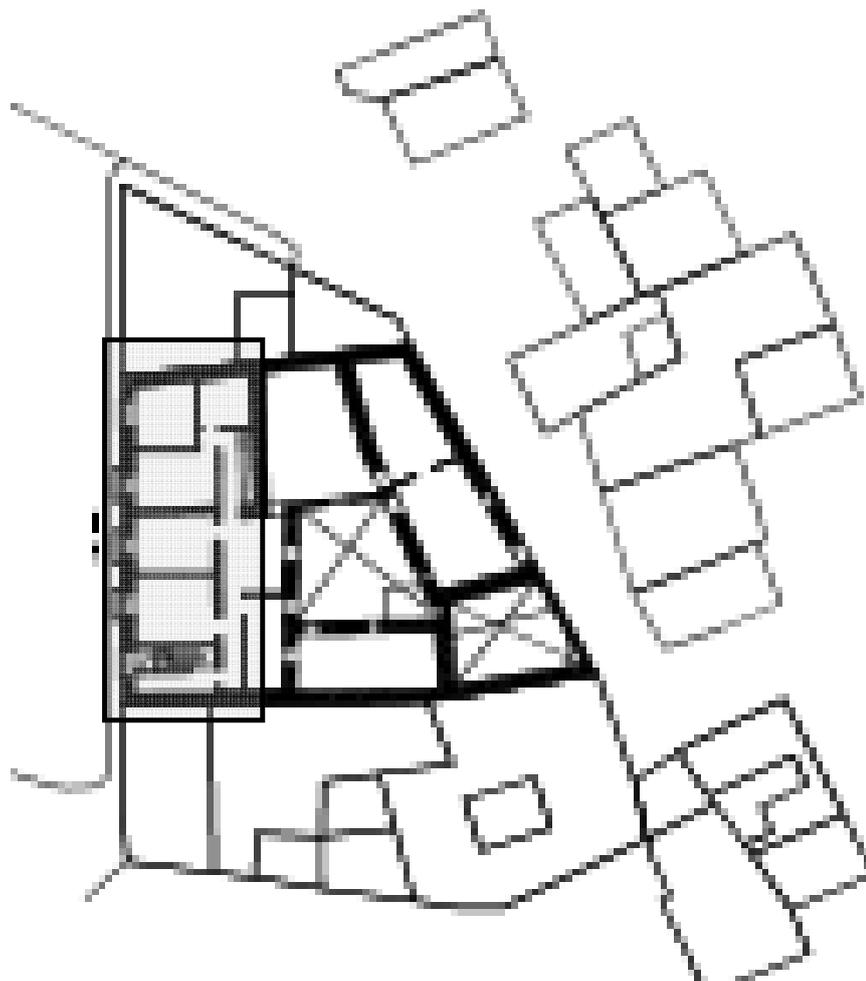
Estructura vertical: En su mayoría, la estructura vertical de la edificación está formada por muros de espesores de alrededor de 50 cms, que se mantiene en condiciones aceptables, con la excepción de las zonas del patio en las que la falta de revestimiento ha provocado en diversas zonas la pérdida de material. A pesar del deterioro existente, no se encuentra en peligro la estabilidad del conjunto. La zona situada en planta alta de crujía de fachada a calle Fuente Viñas, de datación contemporánea, presenta un sistema constructivo diferente, observándose muros de menor espesor, correspondientes a técnicas constructivas recientes.

Zona de construcción contemporánea

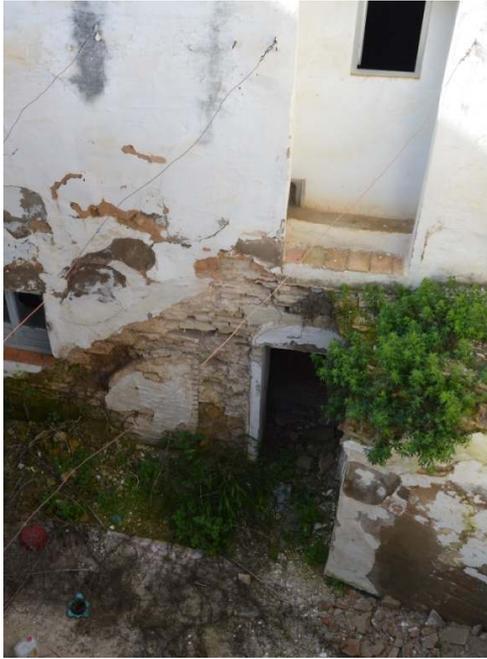
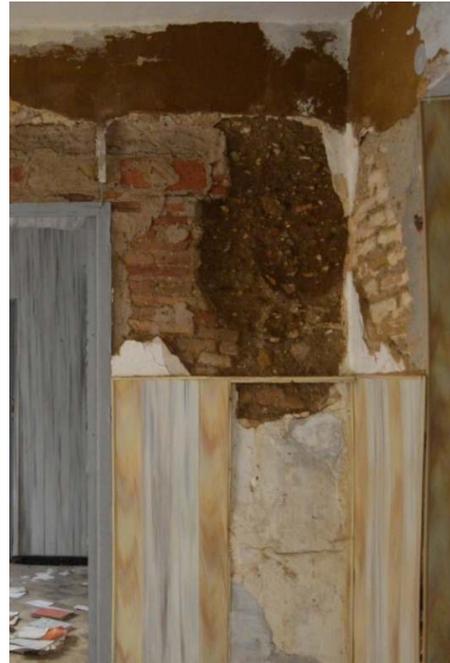
Centrándonos en la estructura vertical de los paramentos históricos, por su espesor y morfología, y a falta de un estudio paramental detallado, se observa que el sistema constructivo que conformaría los muros es el de fábrica de tapial con verdugadas y refuerzos de ladrillo, de datación no precisable con los datos disponibles. Claramente por el sistema constructivo empleado y las evidencias gráficas anteriormente señaladas su construcción se correspondería con un periodo temporal como anterior al inicio del siglo pasado.

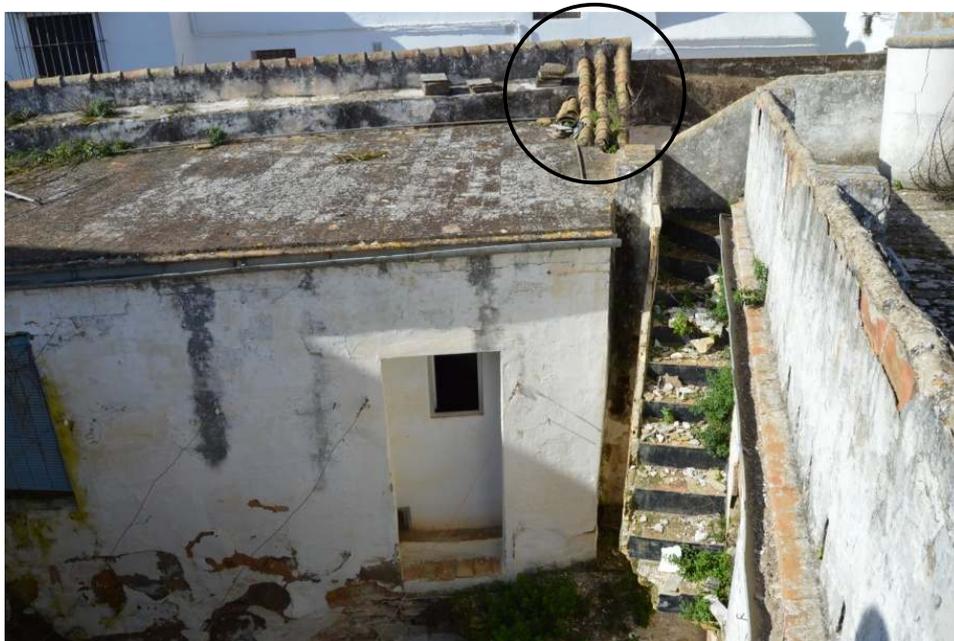
Estructura horizontal: Las estructuras horizontales han sufrido una profunda transformación en época contemporánea. Toda la cubierta del inmueble es de nueva construcción, quedando solo un vestigio de parte de un hastial de la cubierta inclinada inicial (zona señalada en la foto adjunta). Los forjados de cubierta son planos con vigería metálica y entrevigado de ladrillo por tabla.

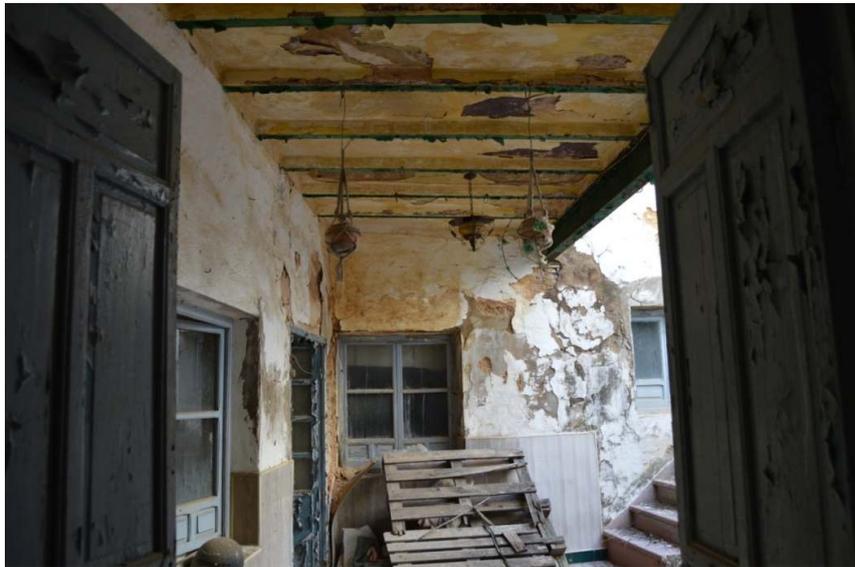
Los forjados de planta baja, cuyas estructuras se encuentran visibles, presentan en general profundas transformaciones, lo que hace deducir también su reforma en época contemporánea.

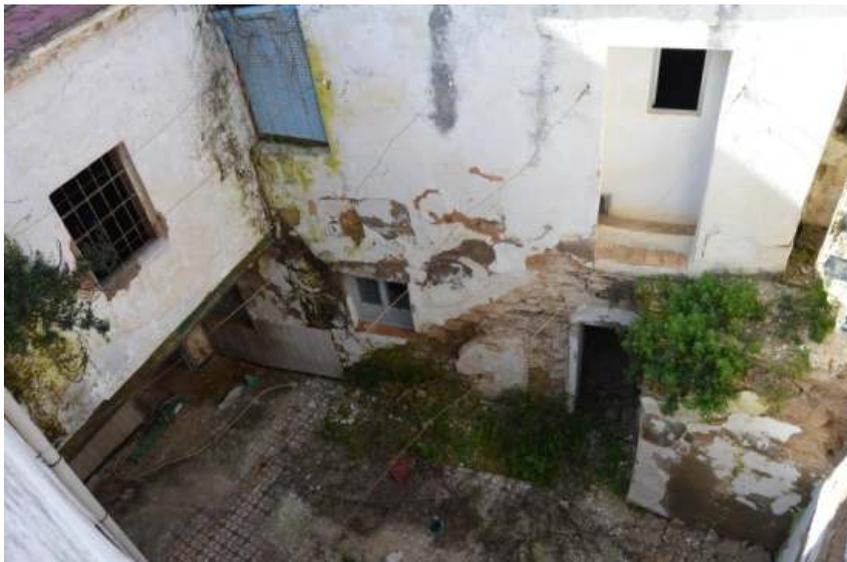
- o **Patio principal:** de forma trapezoidal, presentaba en su lateral este la escalera de subida a una azoteilla de planta alta, inexistente en la actualidad, que servía de acceso a las plantas superiores, con un pozo bajo la misma.

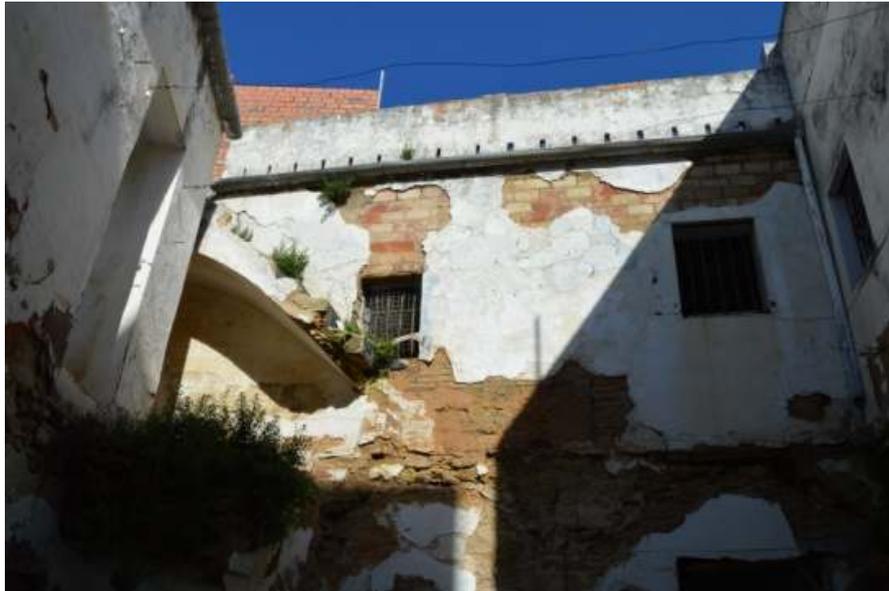
- o Patio secundario; Visible ya en las fotografías aéreas del año 1956, presenta una carácter auxiliar, sin presentar elementos singulares de interés.

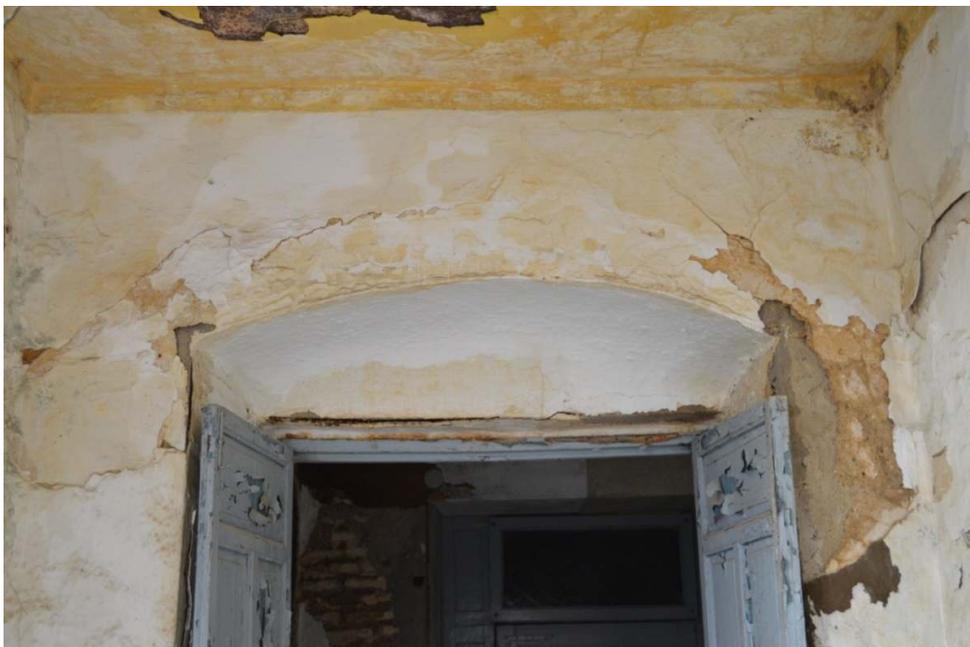
Elementos singulares: La edificación, aunque ha sufrido profundas transformaciones y presentar algún deterioro en revestimientos, conserva puntualmente algunos elementos constructivos de cierto interés como son: el abocinamientos de huecos en muros para mejora de la iluminación, elementos constructivos que son empleados en las arquitectura doméstica local y sistemas de abastecimiento autónomo de agua en el patio (pozo).

Estado de conservación: Deficiente en cubiertas y forjados, por falta de mantenimiento, y aceptable de modo genérico en muros, con zonas puntuales en el patio deterioradas por la pérdida de material, siendo susceptibles de restauración. No presenta patologías estructurales graves.

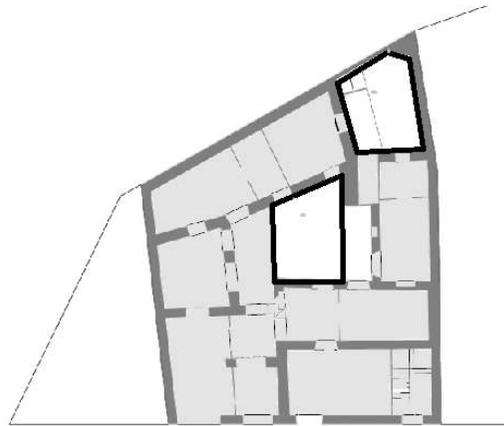
DETERMINACIONES GRÁFICAS

EDIFICACION PROTEGIDA
 ESPACIO LIBRE PROTEGIDO
