## PROPUESTA DE MODIFICACIÓN DE LA FICHA Nº 171 DEL CATÁLOGO DE EDIFICIOS DE LA CIUDAD Y SU ENTORNO

# PROPUESTA DE MODIFICACIÓN DE LA FICHA Nº 171 DEL CATÁLOGO DE EDIFICIOS DE LA CIUDAD Y SU ENTORNO DEL PEPPHC, CORRESPONDIENTE A LA EDIFICACIÓN SITUADA EN LA CALLE TORNO DE MADRE DE DIOS, 1.

- Ficha descriptiva y gráfica de la parcela catastral nº 6707802
- Ficha actual del Catálogo del PEPPHC nº 171
- Fotos aéreas de la parcela de 1956 y 2011 a escala 1/500.
- Plano de planta baja de la edificación a escala 1/100
- Reportaje fotográfico
- Propuesta de nueva ficha de catálogo.

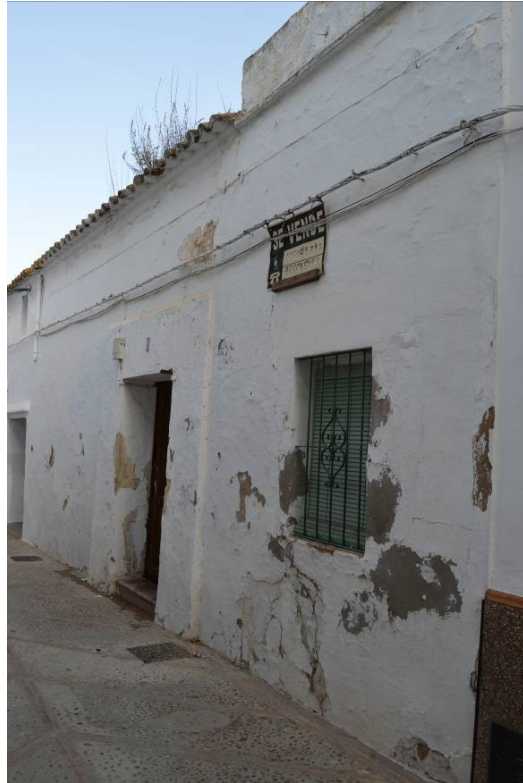
Fachada. De de una plantas de altura con un hueco de ventana y portadilla adintelada tradicional.

Fachada

Se debe de proteger la fachada y la estructura vertical de muros de carga, realizados con materiales y técnicas habituales en Carmona que responden a la fase original del edificio; y condicionar la apertura de huecos en fachada, de manera que estos sean acordes con la sencilla composición actual.

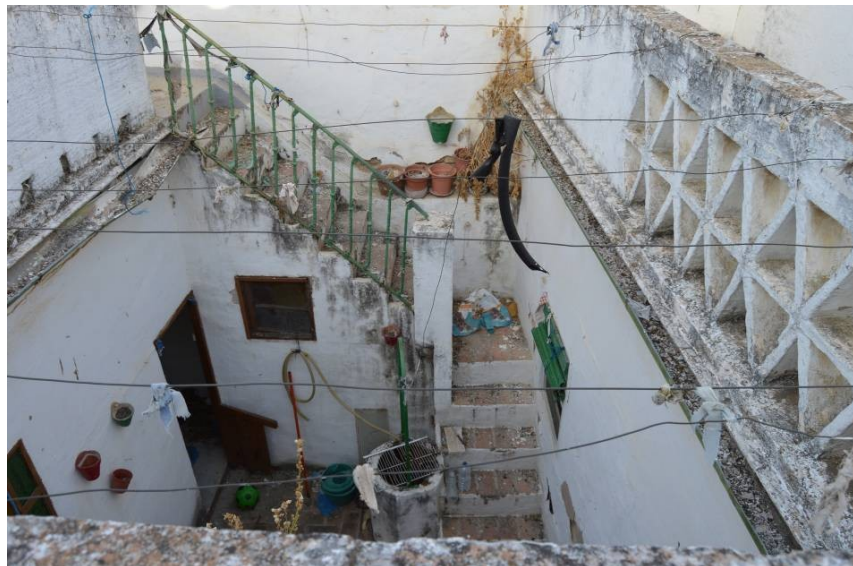
Patio. La casa consta de un patio situado junto a fachada y junto medianeras, en el que existe una escalera de subida a azotea de planta primera y un pozo de abastecimiento.

Patio junto a fachada y medianeras

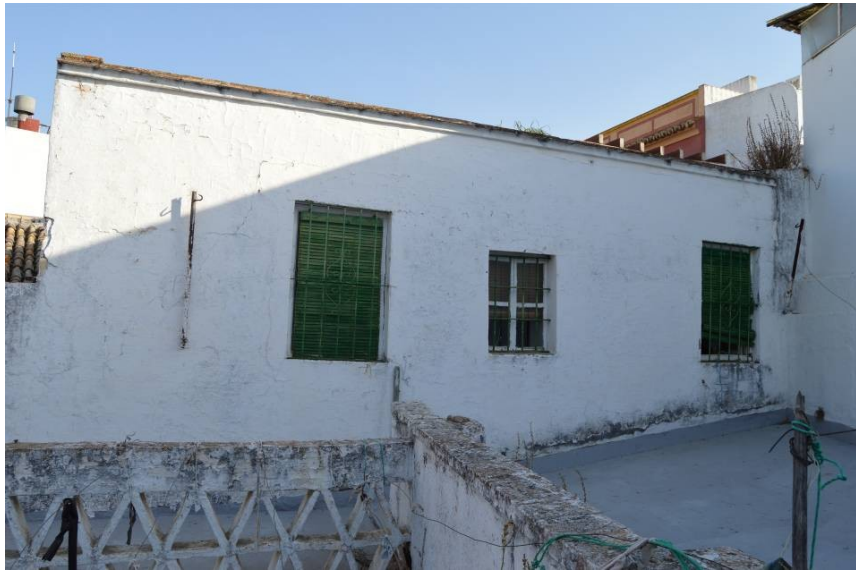
El desarrollo a doble planta sólo se da en la crujía trasera, mientras que el resto de la casa que se asoma a la calle presenta sólo planta baja, característica que comparte con casi todas las construcciones originales de la misma calle.

Estructura Vertical. De muros de carga de tapial y ladrillo paralelos a medianeras, a nivel de planta baja; y de ladrillo, a nivel de planta primera, en crujía de fondo.

Planta primera, crujía de fondo

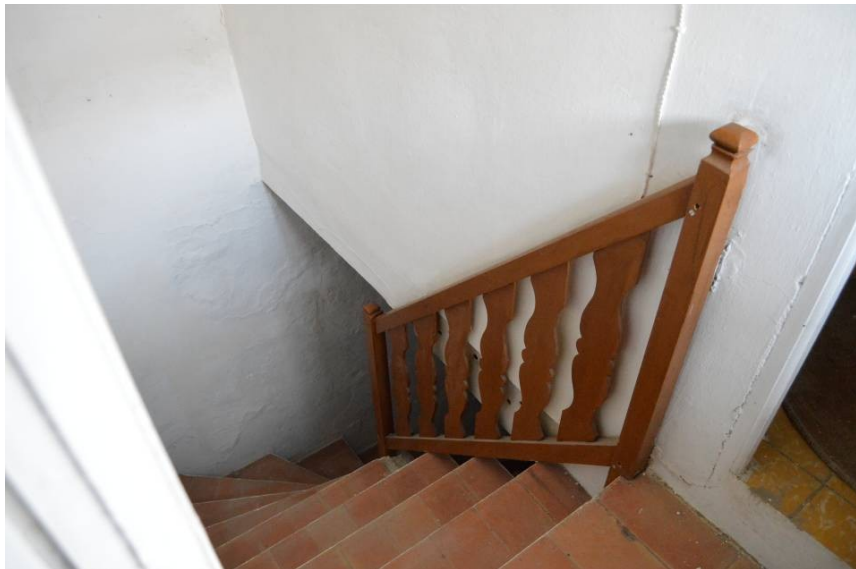
Escalera interior en crujía de fondo

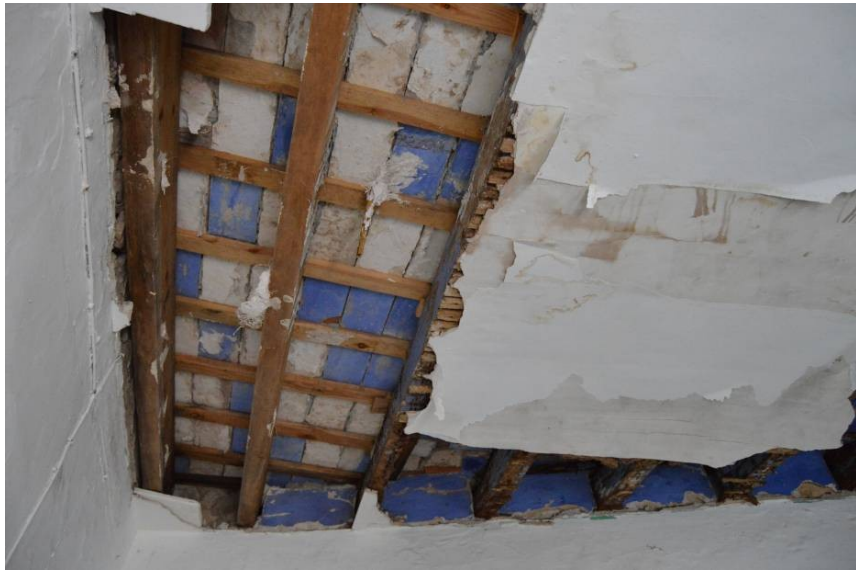
Estructura horizontal. Forjado sobre rollizos de madera en planta primera y forjado sobre viguetas de hormigón en crujía de fondo.

Forjado de viguetas de madera de planta primera

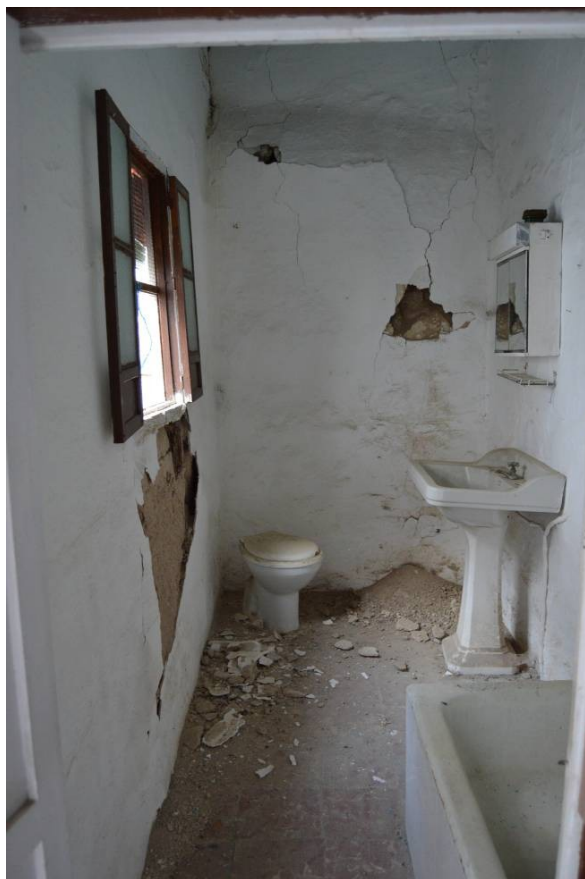
Aseo, junto a patio de fachada
