ESTUDIO DE RECONOCIMIENTO DE UNA EDIFICACIÓN
TEATRO CEREZO EN CARMONA (SEVILLA)

EXCMO. AYUNTAMIENTO DE CARMONA

SEVILLA, 12 DE ENERO DE 2.006

VORSEVI, S.A.*
INGENIERIA Y CONTROL DE CALIDAD

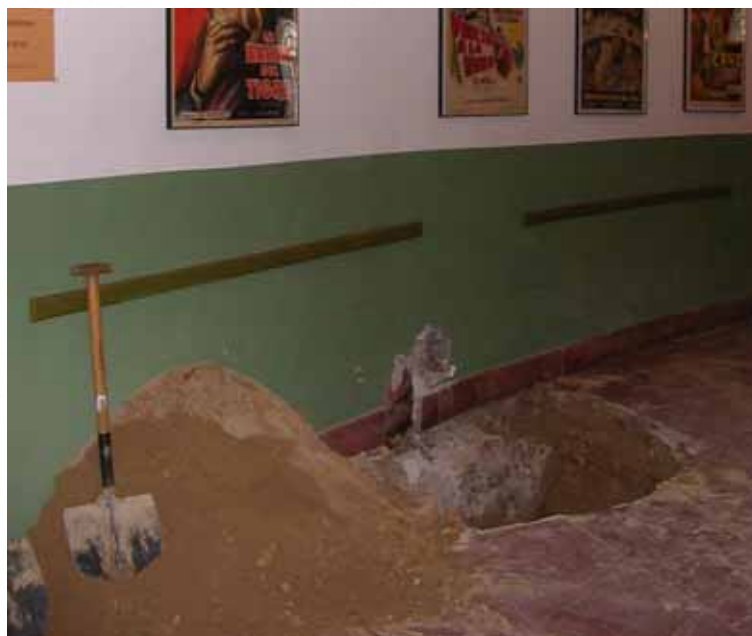
- .- Profundidad máxima: 143 cm.
- .- Descripción de la cimentación: Se realiza esta calicata en uno de los pilares interiores que recogen la viga de mayor luz libre (VC-1) sobre la que se construye el anfiteatro. Este pilar se encuentra embebido en uno de los muros de planta baja de uno de los pasillos laterales de acceso a los palcos. Se trata de un pilar metálico empresillado formado por 2 perfiles UPN-220. El apoyo de este pilar en la cimentación se realiza a -0,13 m respecto de la cota a la que se encuentra la solería interior. La cimentación está formada por una zanja corrida realizada de hormigón en masa con un canto de 115 cm y un sobreancho de 27 cm respecto de la cara interior del pilar. Obtenemos que la cota de apoyo de la cimentación es de -1,28 m respecto de la cota a la que se encuentra la solería interior de planta baja en esta zona.

OBSERVAMOS LA CIMENTACIÓN COMPUESTA POR UNA ZANJA CORRIDA EJECUTADA CON HORMIGÓN EN MASA, ASÍ COMO EL TERREMO SUBYACENTE EN ESTE PUNTO

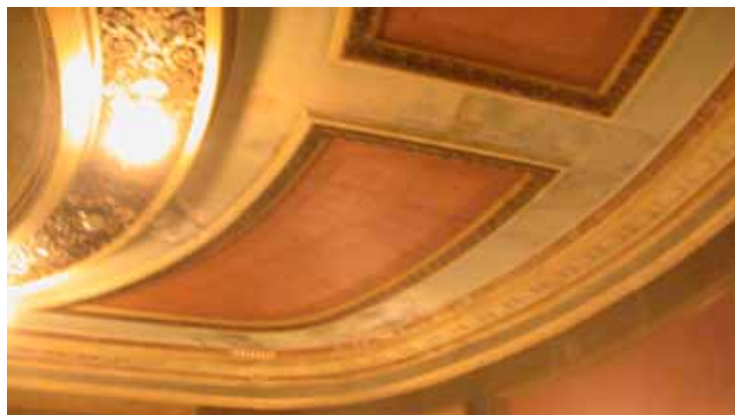
La patología más relevante detectada son las concentraciones de humedad que se localizan sobre el techo del patio de butacas y en los muros de cerramientos. Estas concentraciones provienen de filtraciones que se producen, principalmente, a través de la cubierta inclinada central que cubre el teatro y por el encuentro de ésta con la cubierta plana. Entendemos que esta patología está causada por una falta o deficiente impermeabilización, así como por una prolongada falta de mantenimiento preventivo sobre los materiales que constituyen la cubierta del conjunto. Recomendamos la reparación y refuerzo de los puntos singulares, así como de las zonas deterioradas.

La cubierta está necesitada de una reparación. Debe revisarse la cubierta de tejas y realizar las reparaciones pertinentes para evitar las filtraciones de agua. Recomendamos la reparación y refuerzo de los puntos singulares y del encuentro entre las cubiertas, inclinada y plana, así como la sustitución de los elementos de cubrición rotos o deteriorados.

Igualmente, debe llamarse la atención a los responsables de este teatro de la necesidad de cuidar y mantener las cubiertas y las cámaras existentes entre las cubiertas inclinadas y los forjados limpias de restos vegetales, defecaciones de aves, roturas o caída de algún material que obstruya la salida de aguas pluviales.
