PROPUESTA DE MODIFICACIÓN DE LA FICHA Nº 300 DEL CATÁLOGO DEL PEPPHC DE EDIFICIOS DE LA CIUDAD Y SU ENTORNO, LOCALIZADOS EN LA CALLE SOR ÁNGELA DE LA CRUZ Nº 5 DE CARMONA

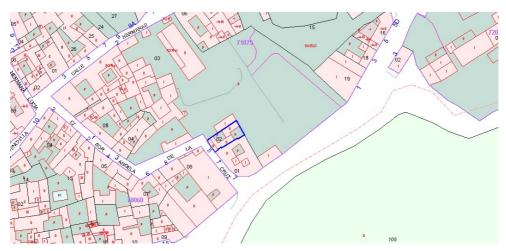
A la vista del parcelario catastral, los límites del inmueble de referencia coinciden sensiblemente con los de la parcela catastral número 7107502TG6570N0001LO que cuenta con una superficie de parcela de 138 m2 (según información catastral). La parcela presenta una forma sensiblemente rectangular, con fachada a la calle Sor Ángela de la Cruz y traseras al gran corral del Convento de las Hermanas de la Cruz.

Localización de las parcelas sobre el actual plano parcelario del Catastro.

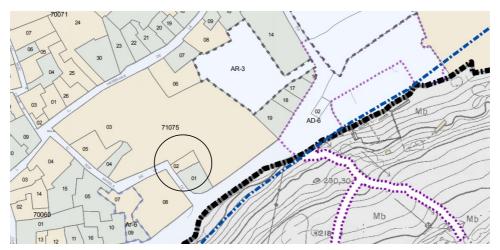
Los límites del inmueble coinciden sensiblemente con los definidos en plano 0.4 del PEPPHC (Parcelario actual zona histórica).

Localización de la parcela en el Plano O.4 del PEPPHC.

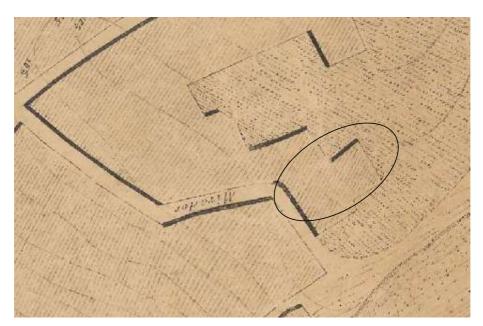
Planimetría histórica. Año 1868.

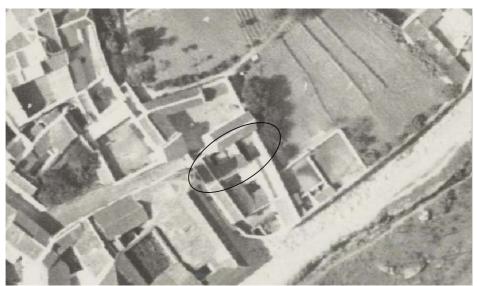
Fotografía aérea, vuelo 1956.

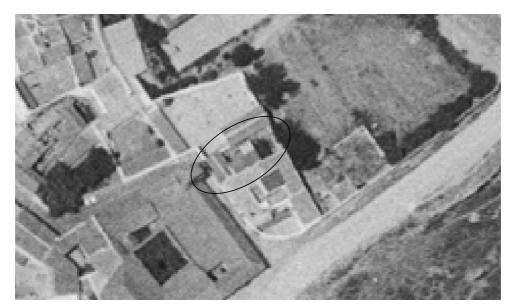
Fotografía aérea, vuelo 1977

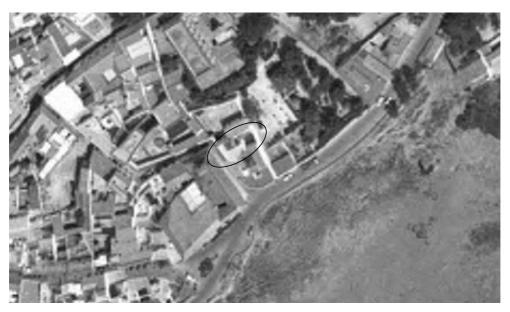
Fotografia aérea vuelo 2001

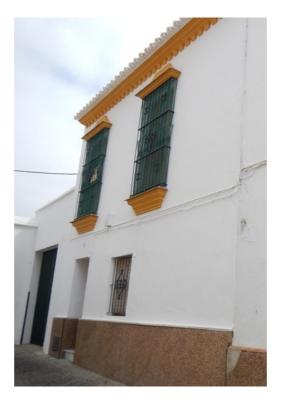
Fachada

Fachadas: El inmueble presenta una fachada, fruto de la profunda transformación en los años en la primera década 2000, consistente con seguridad en el aumento de la altura de la misma y la apertura de los grandes huecos de planta primera. Probablemente, por las dimensiones, proporciones y localización, los huecos de planta baja pudieran existir en la edificación primitiva.

La fachada asimismo presenta un zócalo de chino lavado propio de los parámetros estéticos de la época de la reforma mencionada (año 2000), actualmente incompatible con el planeamiento especial vigente.

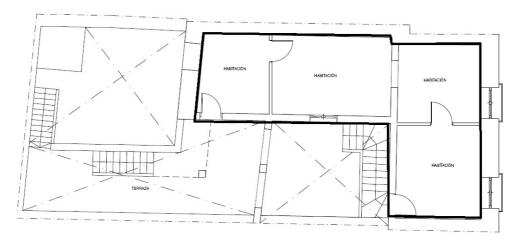
Planta alta; con estructura de muros de carga de ladrillo perforado de tipología constructiva reciente.

Demolición y zona de nueva construcción en planta alta, año 2001 (aprox.)

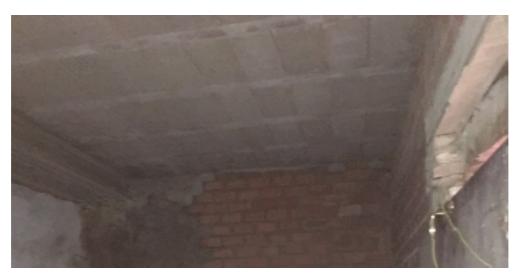
Forjado entresuelo

Estructura horizontal: Todas las estructuras horizontales han sufrido una profunda transformación, que por su tipología constructiva (viguetas y bovedillas de hormigón) se remonta a la transformación realizada en los años 2000, no quedando vestigios de las estructuras preexistentes anteriores a dicha reforma.
