**DOCUMENTO DE MEJORA DE LAS OBRAS DE:  
MEJORA DE PARQUES INFANTILES Y EN ÁREAS DE DESCANSO EN SUELO NO  
URBANIZABLE DE CARMONA. SUPERA V.**

**DESCRIPCIÓN DE LA MEJORA PROPUESTA:**

SITUACIÓN MEJORAS

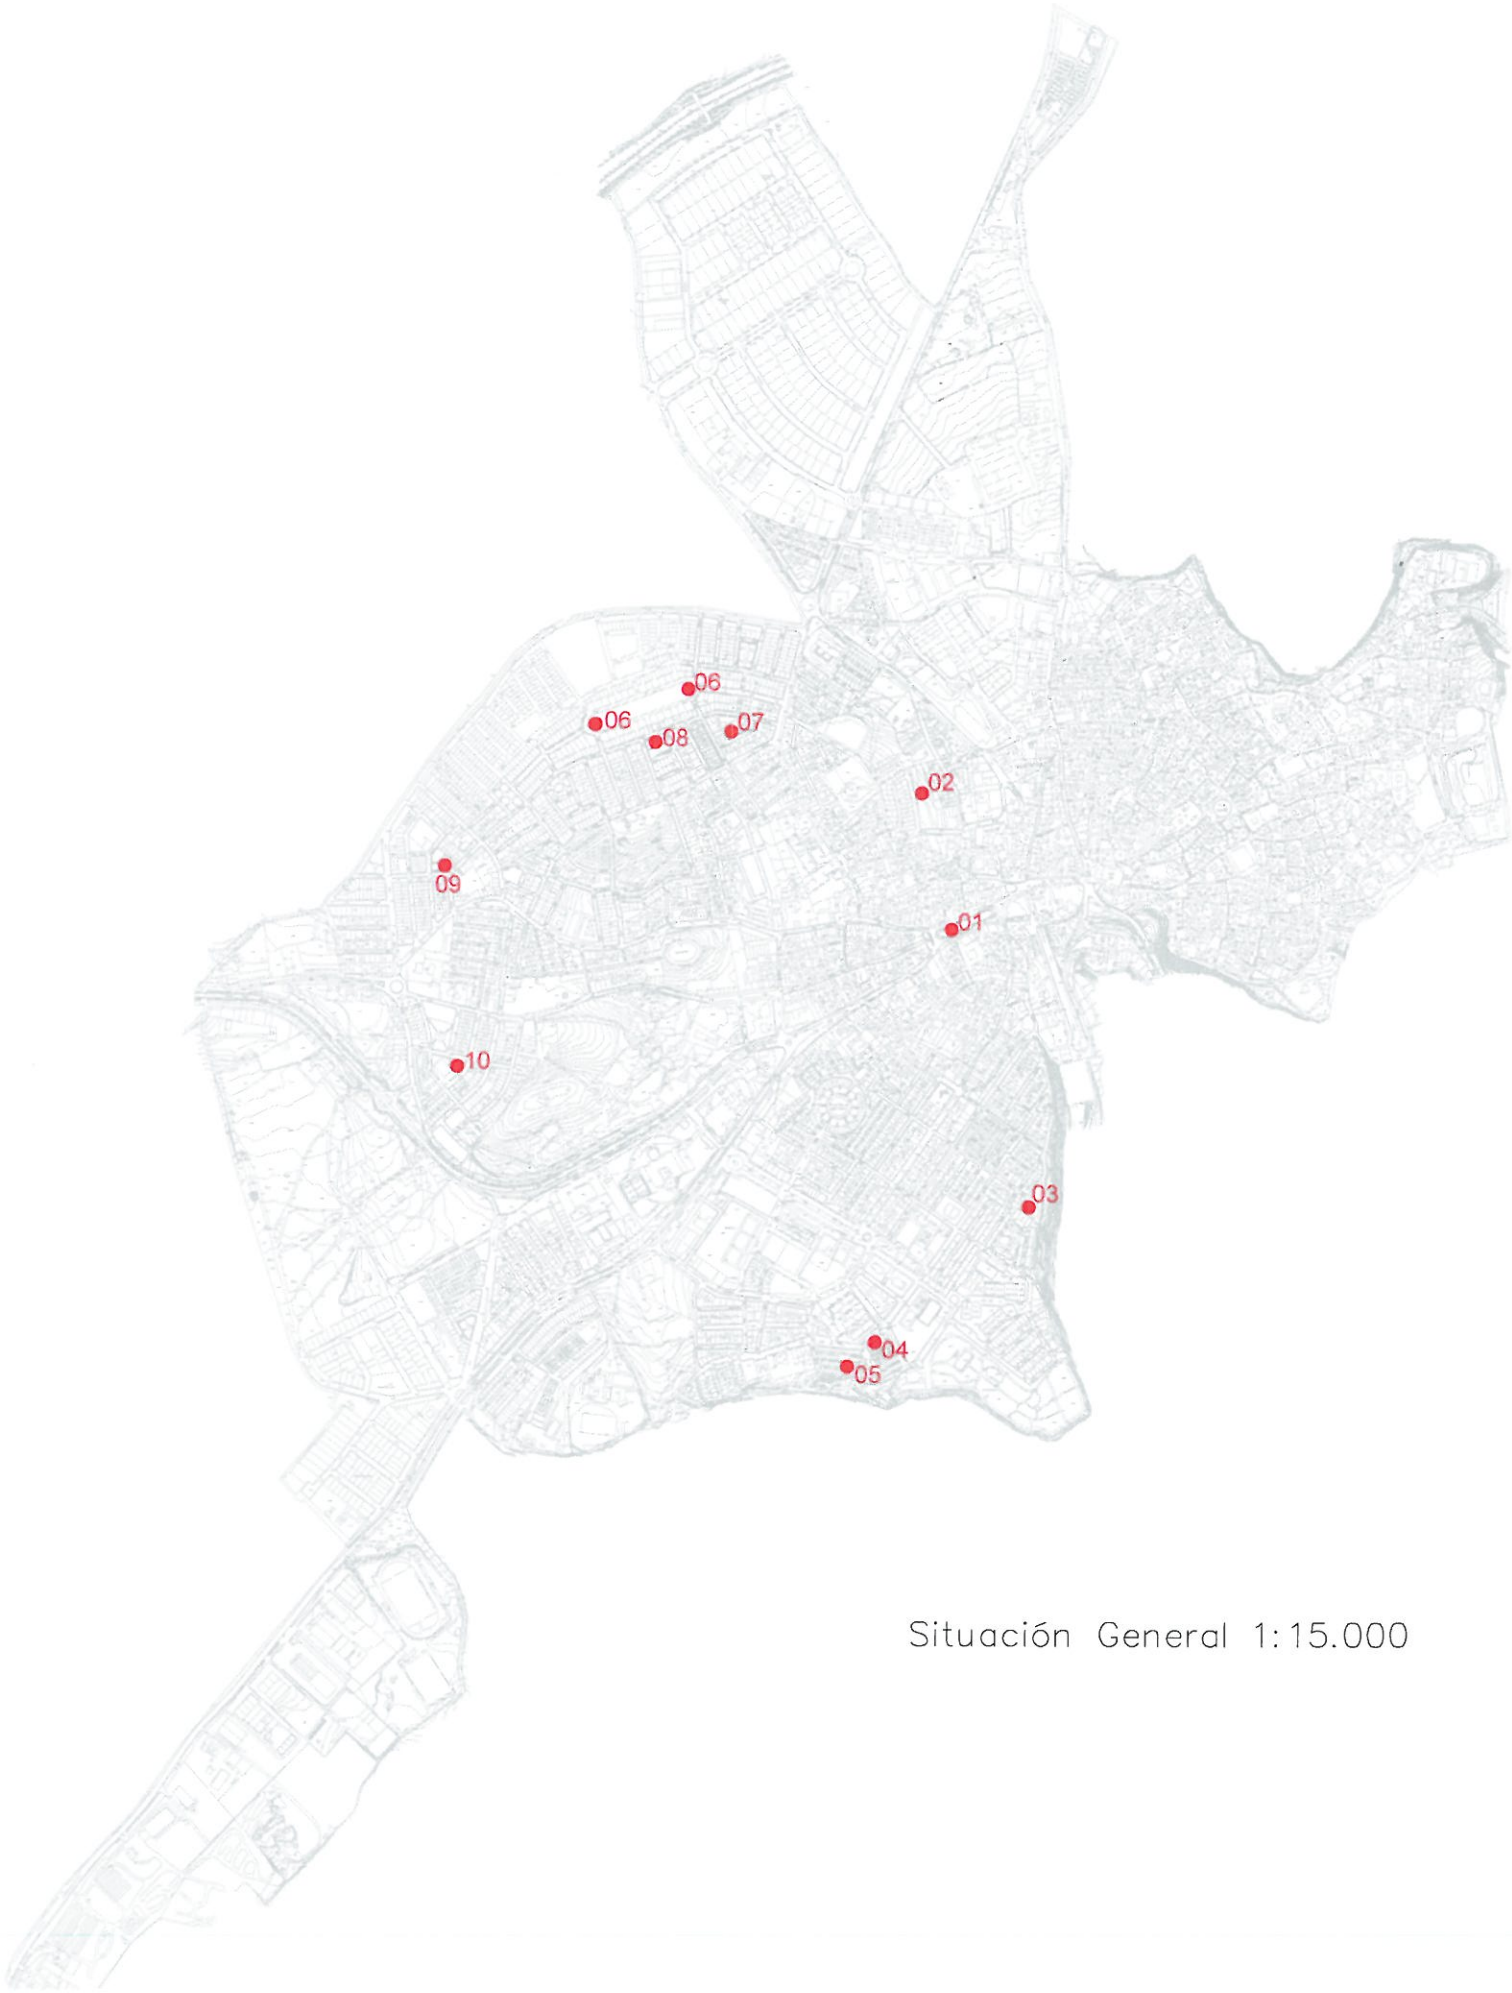
SITUACIÓN

- 1. PASEO DEL ESTATUTO
- 2. PARQUE GLORIA FUERTES
- 3. CALLE BALCÓN DE LOS ALCORES
- 4. CALLE ALONSO GROSSO
- 5. CALLE LÓPEZ MEZQUITA
- 6. ALAMEDA JARA
- 7. PLAZA DIAMANTINO GARCÍA ACOSTA
- 8. PLAZA NUESTRA SRA DE LAS ANGUSTIAS
- 9. CALLE RONDEÑA
- 10. CALLE CERES ESQUINA CALLE PABLO IGLESIAS

Situación General 1:15.000

Los metros cuadrados de reparación de pavimento continuo de caucho ofertados como mejora se ejecutarán como pequeñas reparaciones de 3 m<sup>2</sup> en los parques indicados, incluyendo una actuación de 32 m<sup>2</sup> en Rondeña.  
Los parques objeto de las reparaciones se localizan en el plano de situación adjunto.
