REHABILITACIÓN DEL ANFITEATRO DEL TEATRO CEREZO
PASEO DEL ESTATUTO S/N
41410 CARMONA (SEVILLA)
PROYECTO BÁSICO Y DE EJECUCIÓN

B15

UTILIZACIÓN Y ACCESIBILIDAD.
PLANTAS

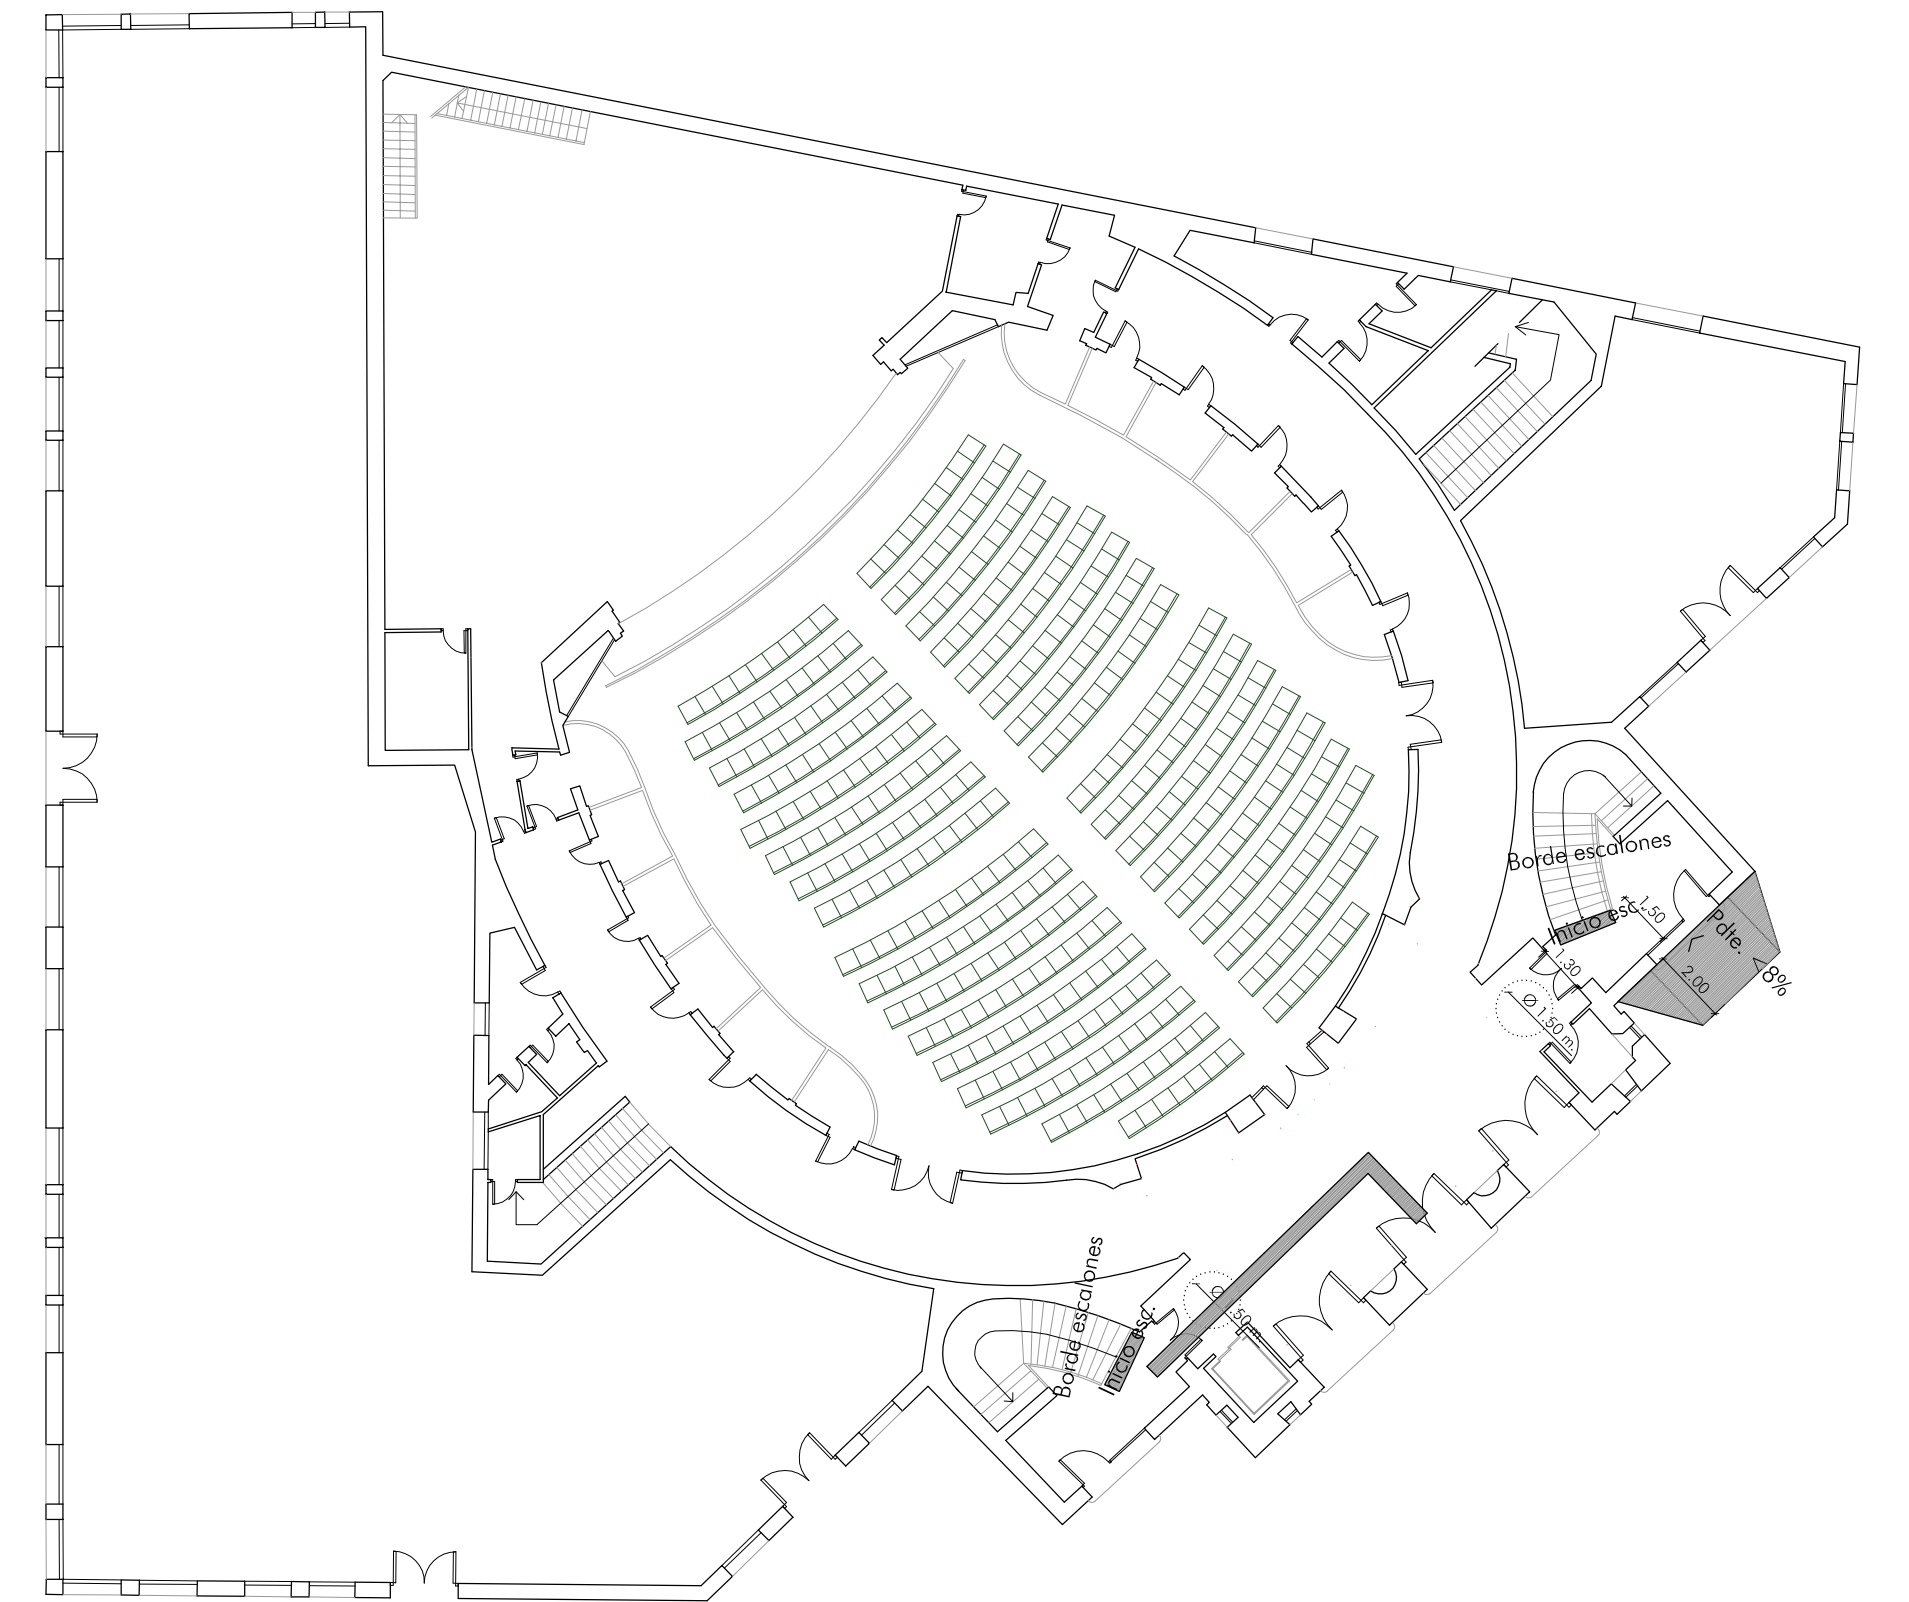
PLANTA BAJA

Señalización en relieve en suelo según D 293/2009 de la Junta de Andalucía
