RESEÑAS DE VÉRTICES TOPOGRÁFICOS

CANTIL DE CARMONA

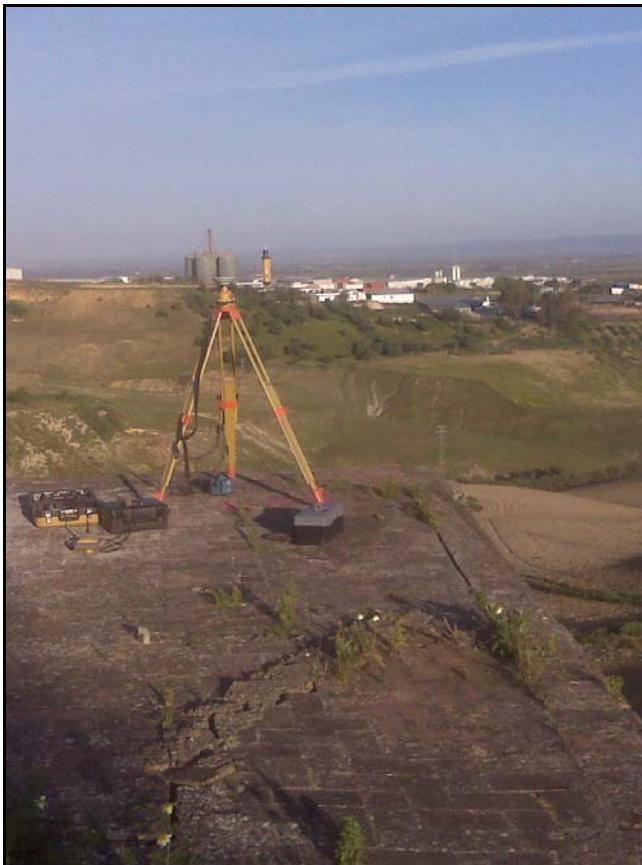
NOMBRE 8001

CLAVO

CLAVO SITUADO SOBRE CASA.

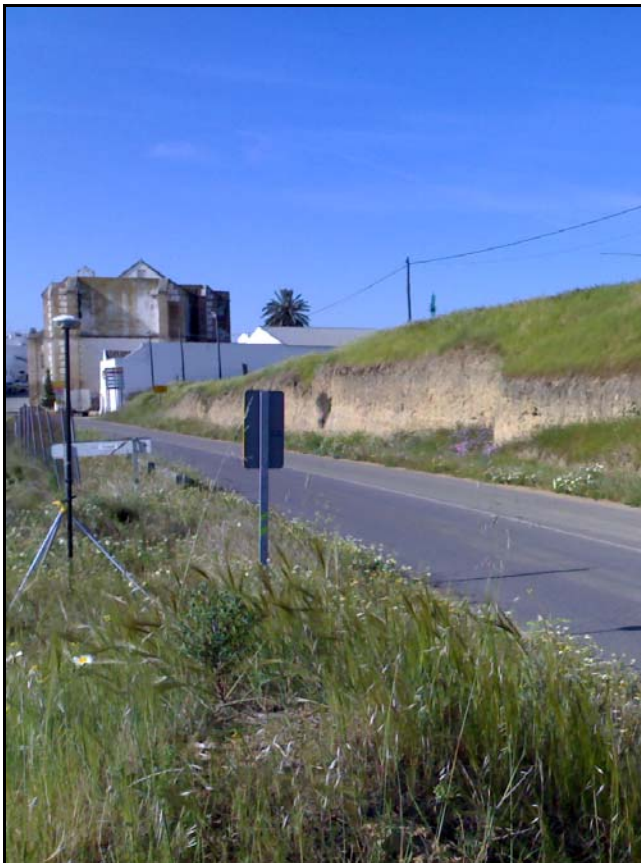
NOMBRE 8003

HITO FENO

HITO FENO SITUADO JUNTO A BORDE CARRETERA SE4105 EN KM1

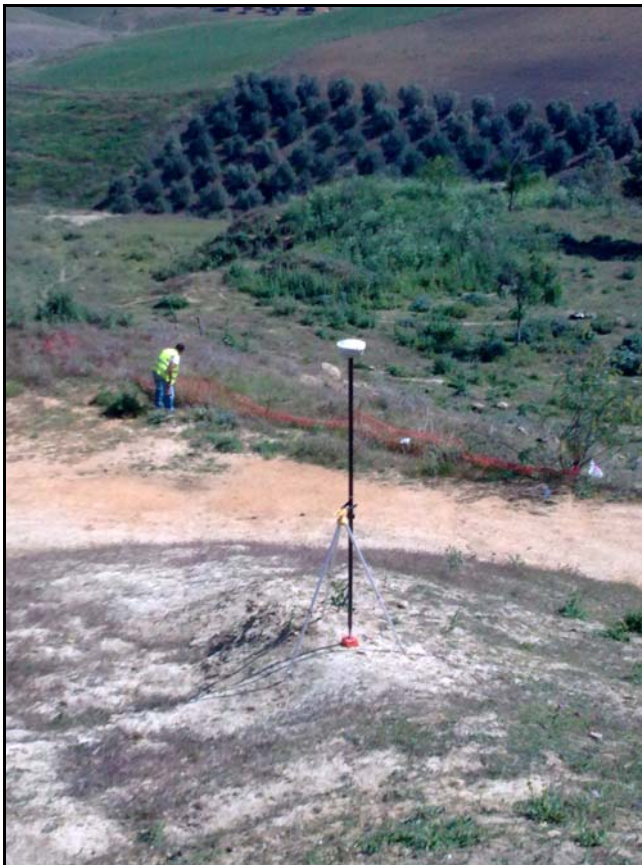
NOMBRE 8002

HITO FENO

HITO FENO SITUADO EN TALUD.
